BOLETÍN DE HISTORIA DE LAS GEOCIENCIAS EN VENEZUELA

**Número 96
Febrero 2005**

ACERCA DE LAS LLUVIAS DEL 8 AL 10 DE FEBRERO DE 2005 EN EL ESTE DEL ESTADO VARGAS.

Por: Rogelio Altez.

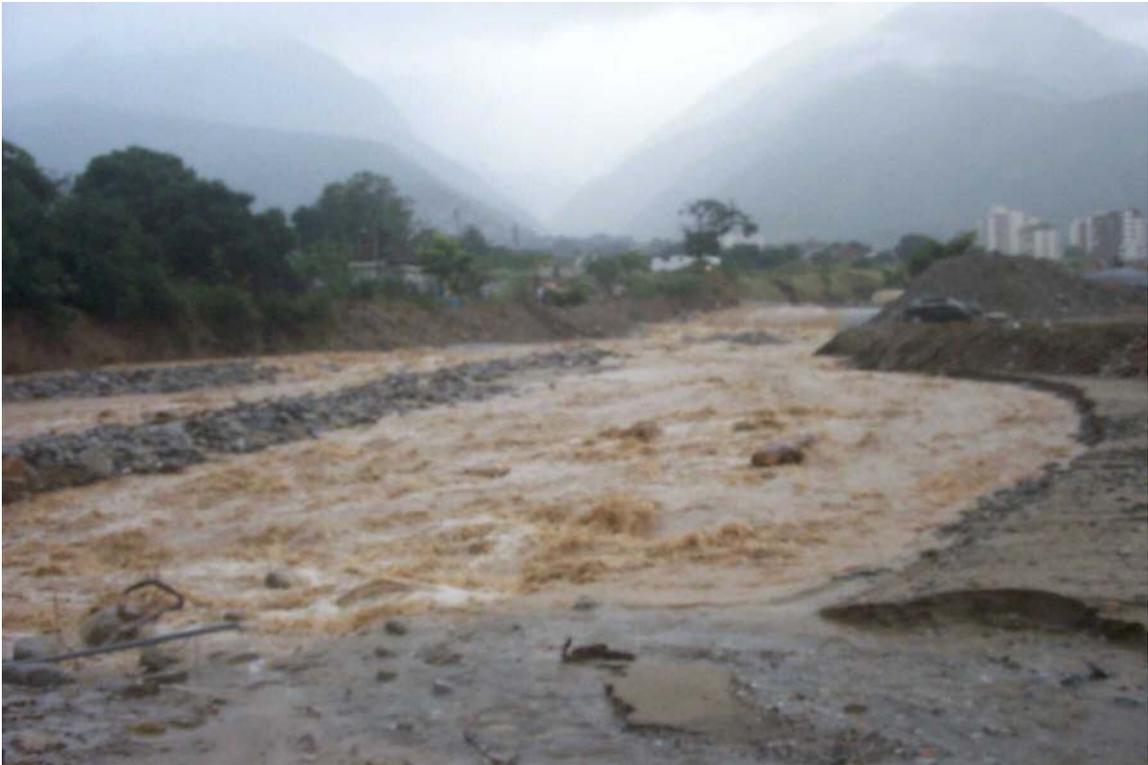
Figura 7: Río San Julián el 9 de febrero a las 7 a.m., desde el mismo punto. Nótese el avance sobre las márgenes y las rocas pequeñas que fueron arrastradas. Fotografía: Rogelio Altez.

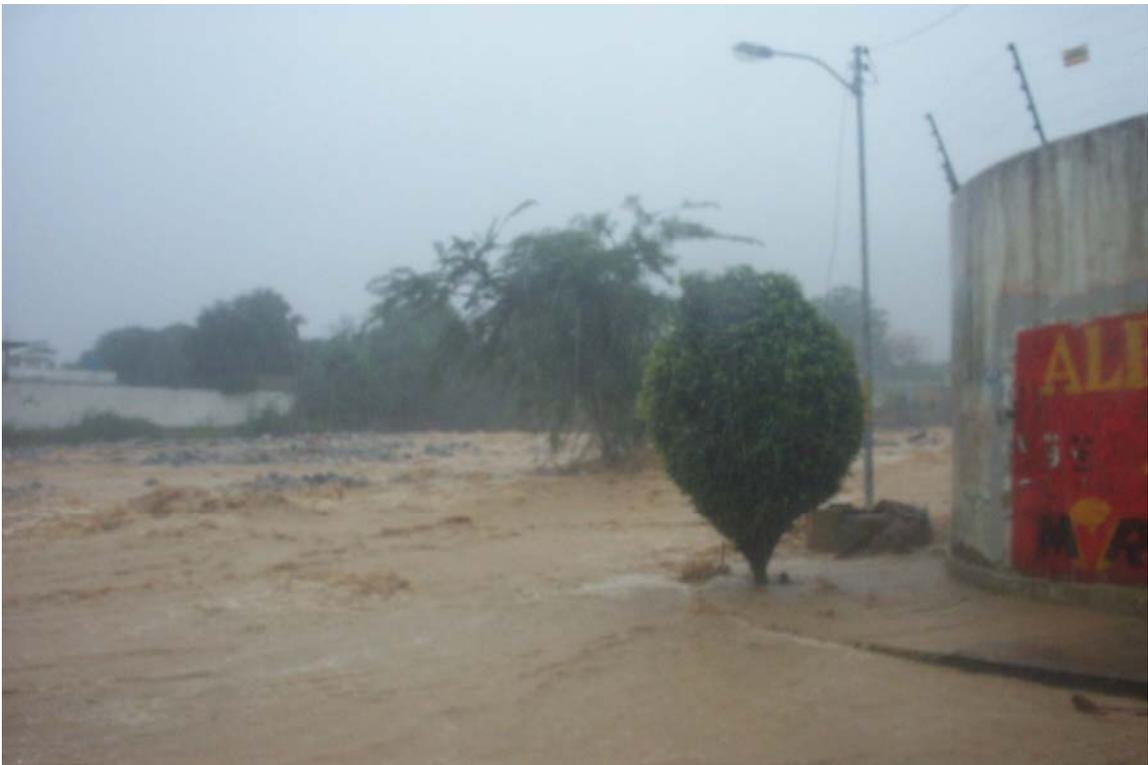
Figura 8: Río San Julián desbordado el 10 de febrero. El lugar desde donde se tomaron las fotos anteriores no estaba disponible al momento de esta foto. Fotografía: Rogelio Altez.

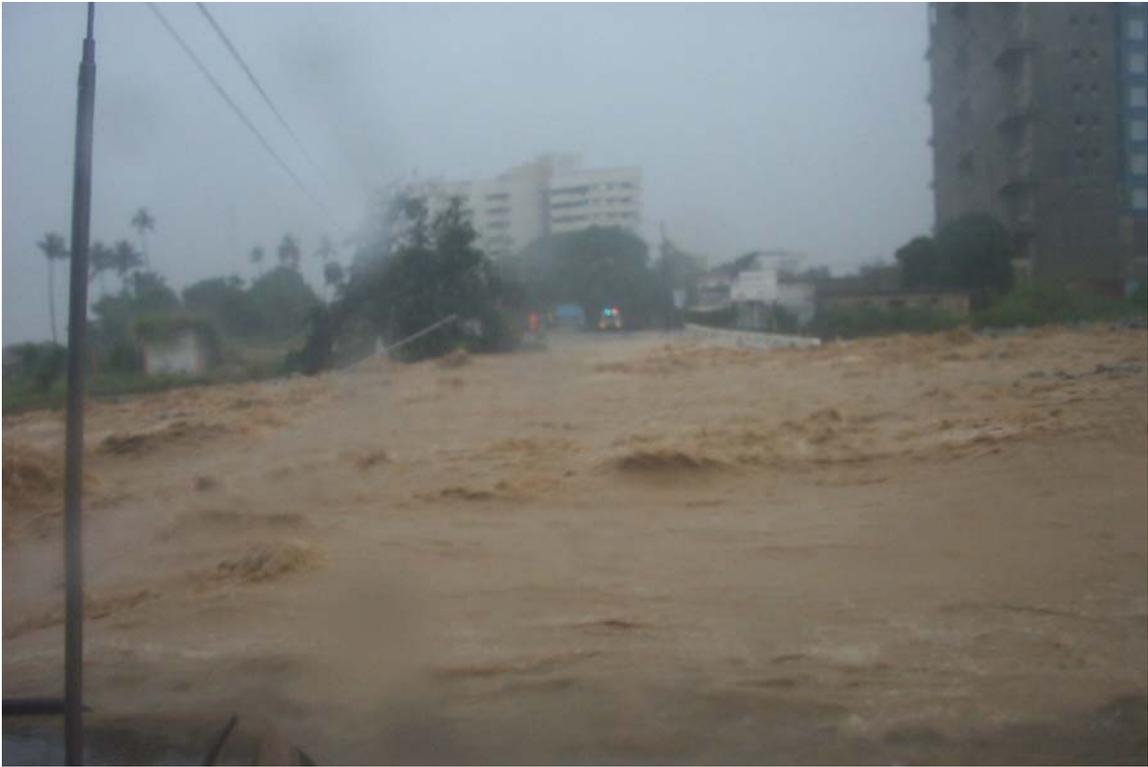
Figura 9: Desbordamiento del San Julián por un lado del puente; 10 de febrero 9 a. m. Fotografía: Rogelio Altez.

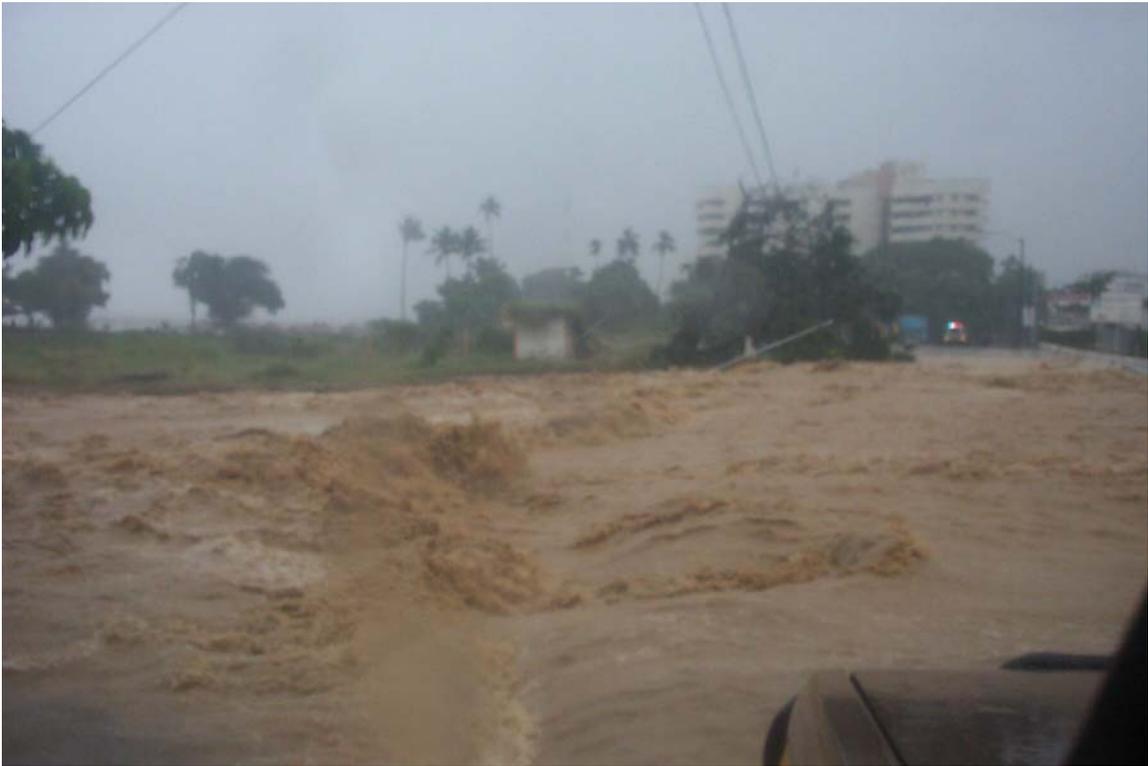
Figura 10: Otra imagen del desbordamiento por un lado del puente. Nótese la poca densidad del agua. Fotografía: Rogelio Altez.

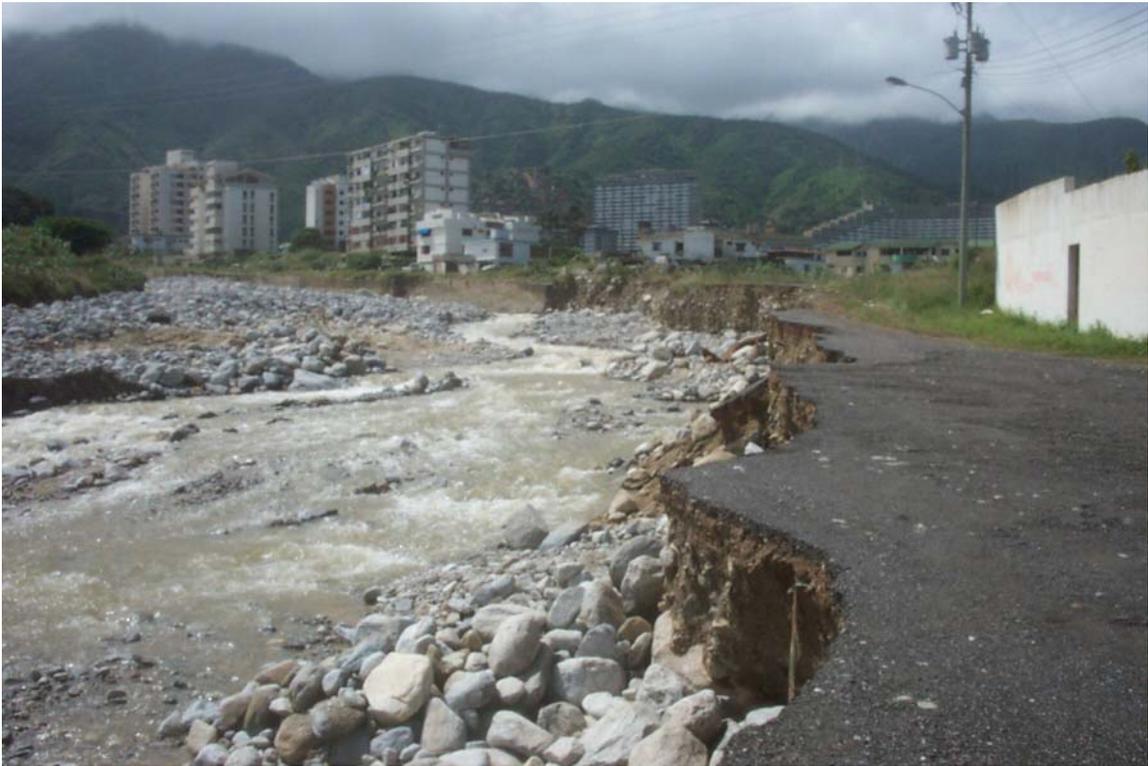
Figura 12: Consecuencias del avance sobre las márgenes del cauce. Imagen tomada desde el mismo lugar el 11 de febrero. Obsérvese la gran cantidad de rocas pequeñas en medio del cauce. Fotografía: Rogelio Altez.

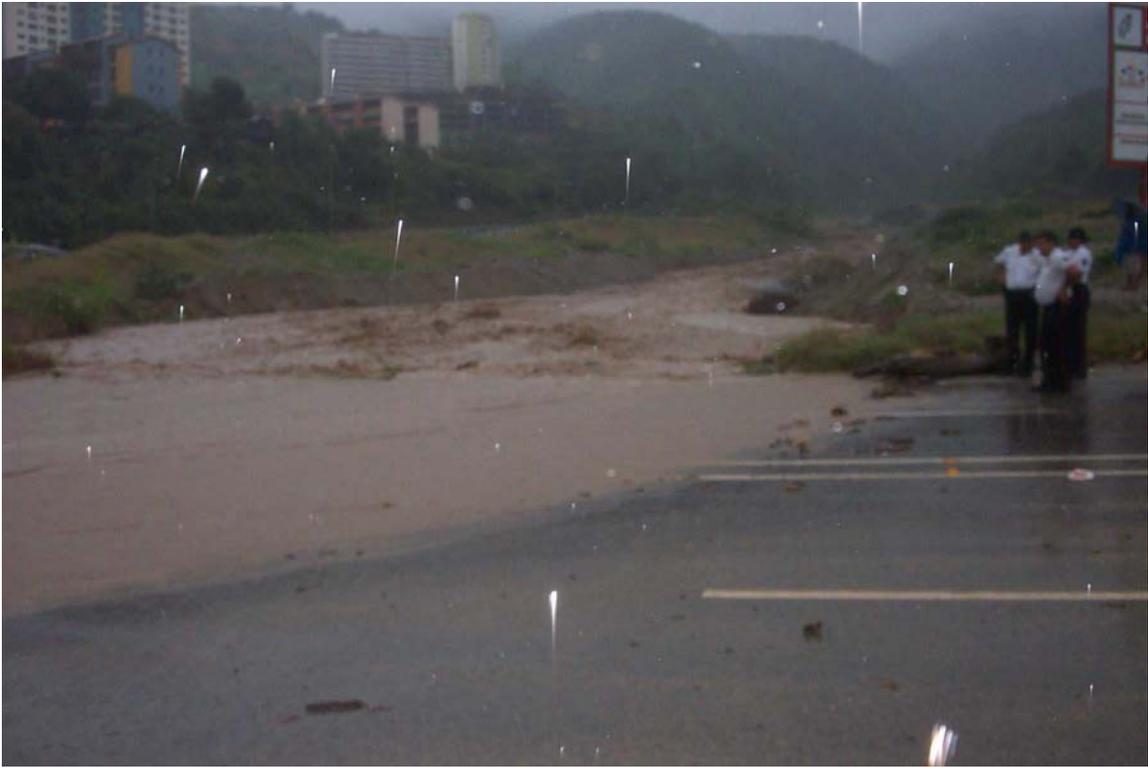
Figura 15: Río de Camurí Chico pasando sobre la vía. Pare este momento, las tuberías instaladas para que el agua fluya debajo de la avenida, ya estaban obstruidas. 8 de febrero 1 p.m. Fotografía: Rogelio Altez.

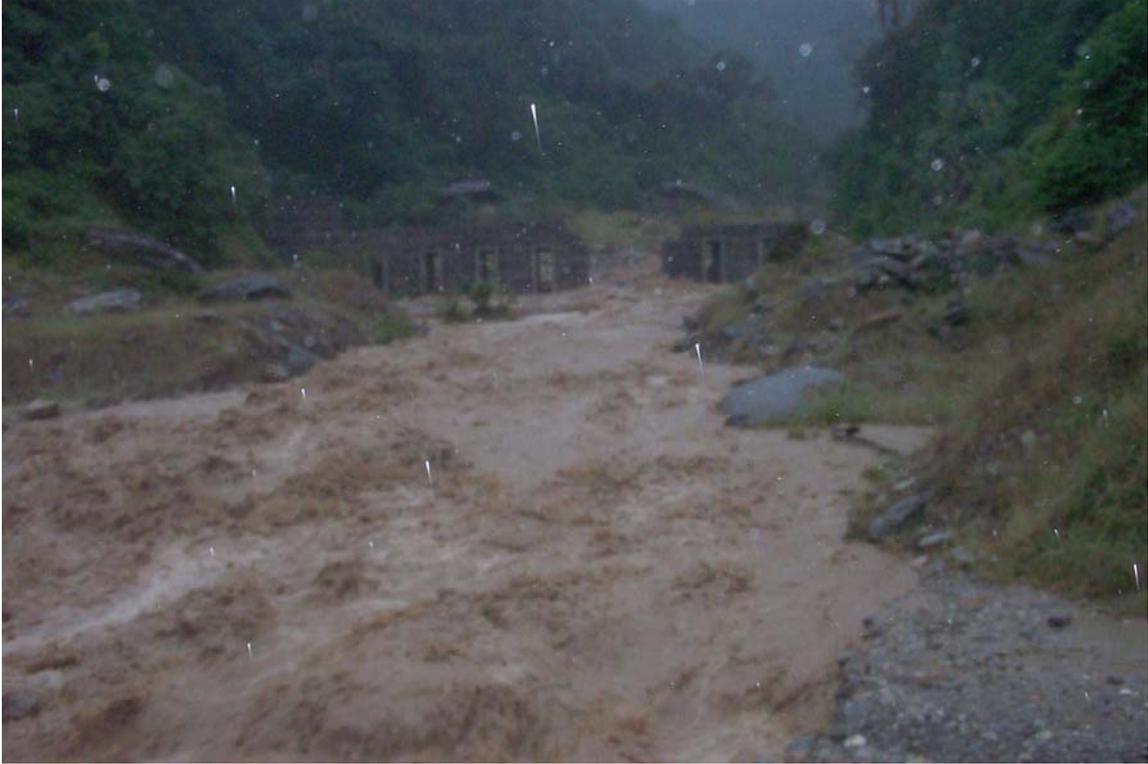
Figura 17: Más arriba en el cauce de Camurí Chico, se observan las aguas pasar por el dique recientemente construido para detener flujos de sólidos. 8 de febrero, 1 p.m. Fotografía: Rogelio Altez.

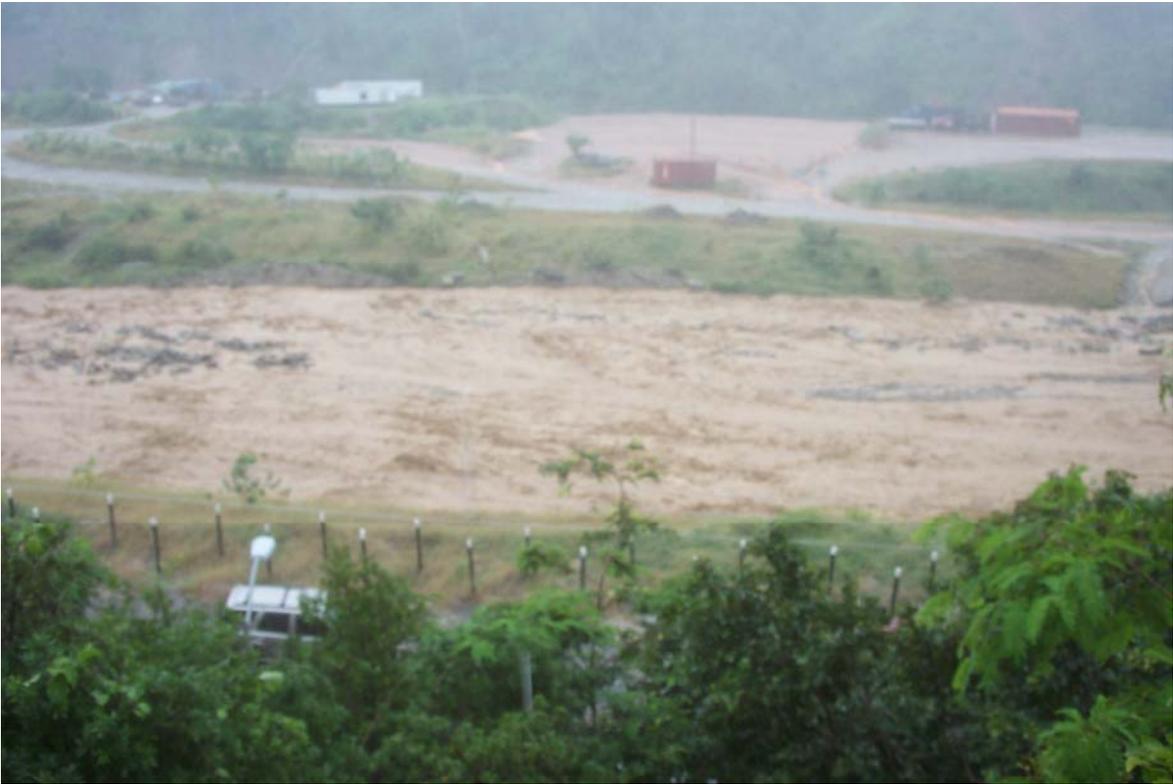
Figura 19: Río Camurí Chico ganando terreno hacia los lados. 8 de febrero. Fotografía: Rogelio Altez.

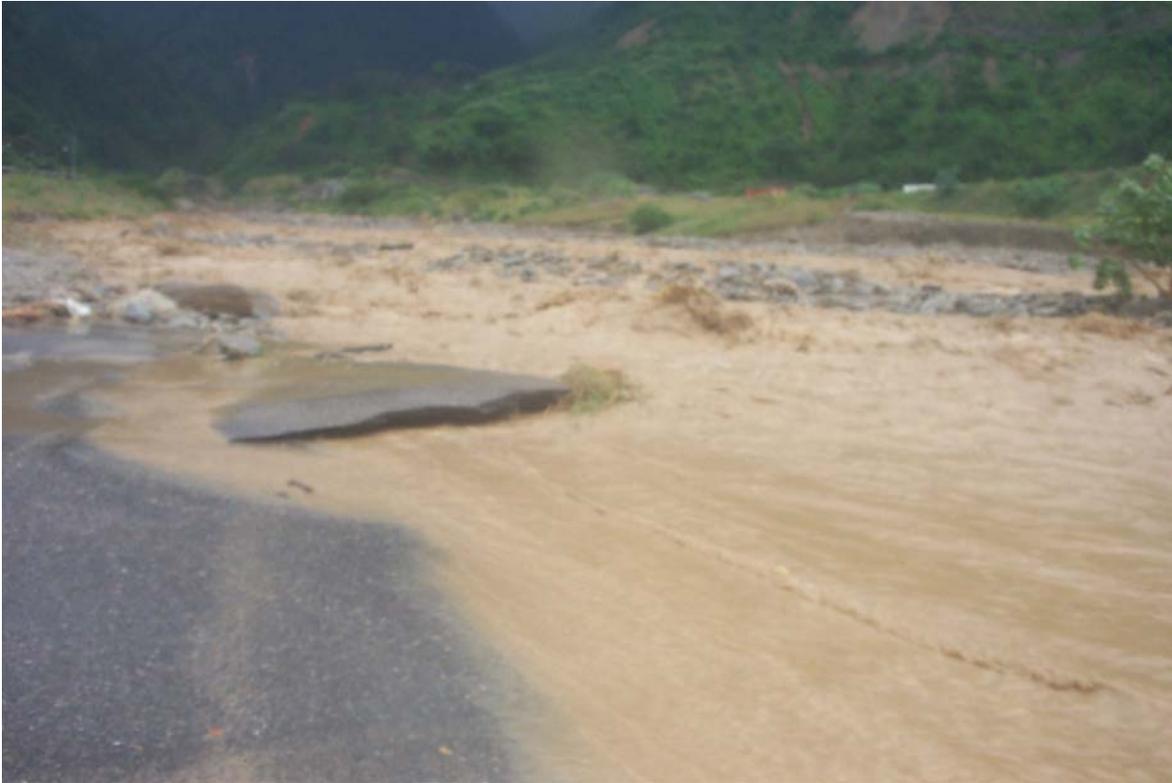
Figura 25: 9 de febrero, imagen tomada sobre el paso del río en la vía. Asfalto cediendo. Fotografía: Rogelio Altez.

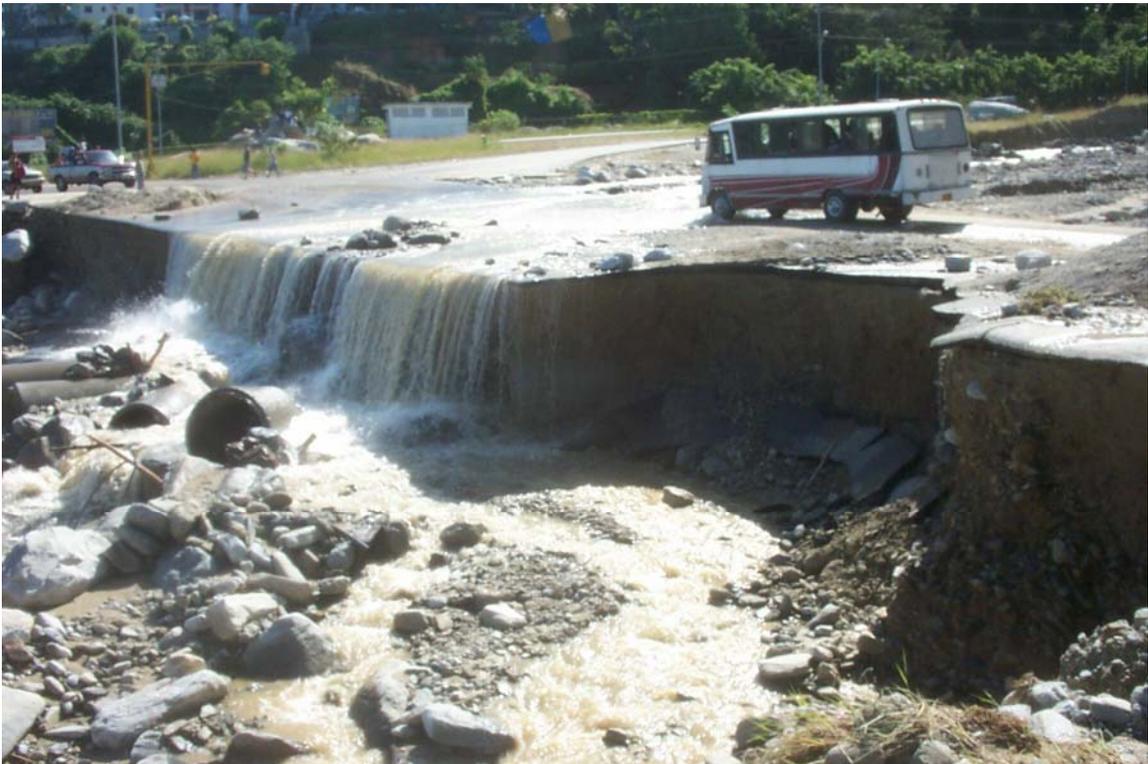
Figura 27: 11 de febrero. Efectos sobre la vía. Nótese los tubos que estaban debajo de la vía, como canalizadores del paso de las aguas, expulsados por la corriente. Fotografía: Rogelio Altez.

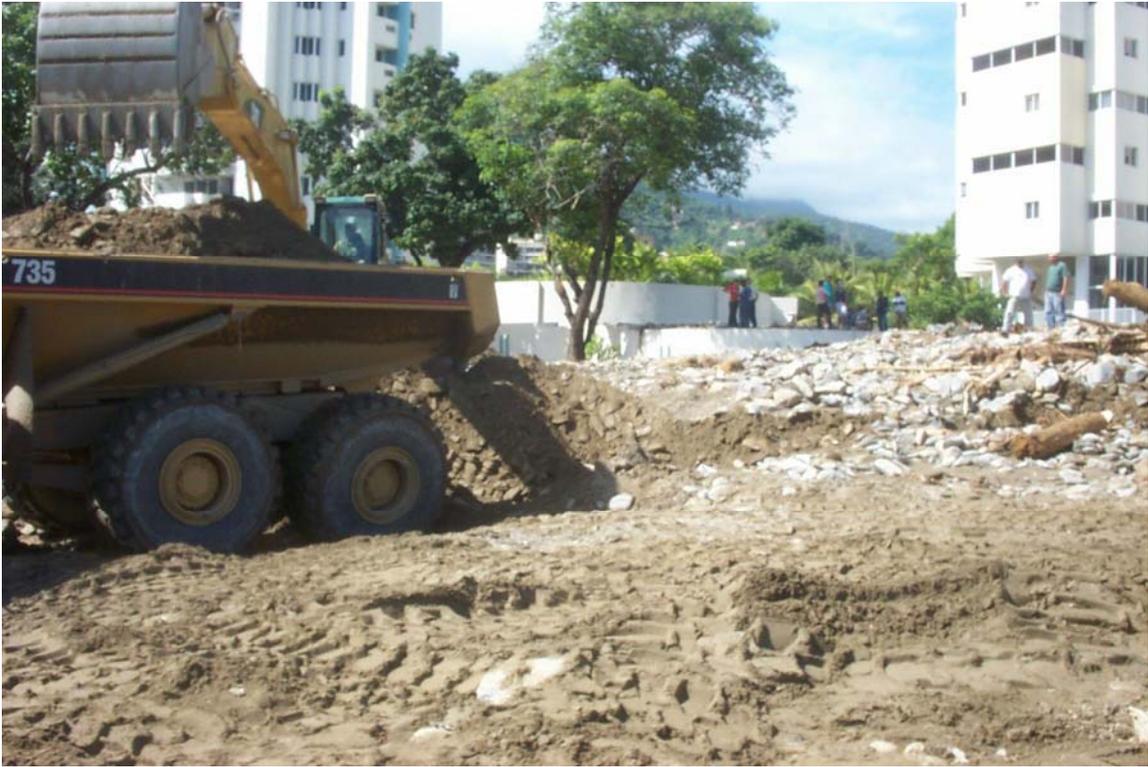
Figura 35: Remoción de sedimentos en la vialidad de Tanaguarena afectada por Quebrada Seca. 11 de febrero. Fotografía: Rogelio Altez.

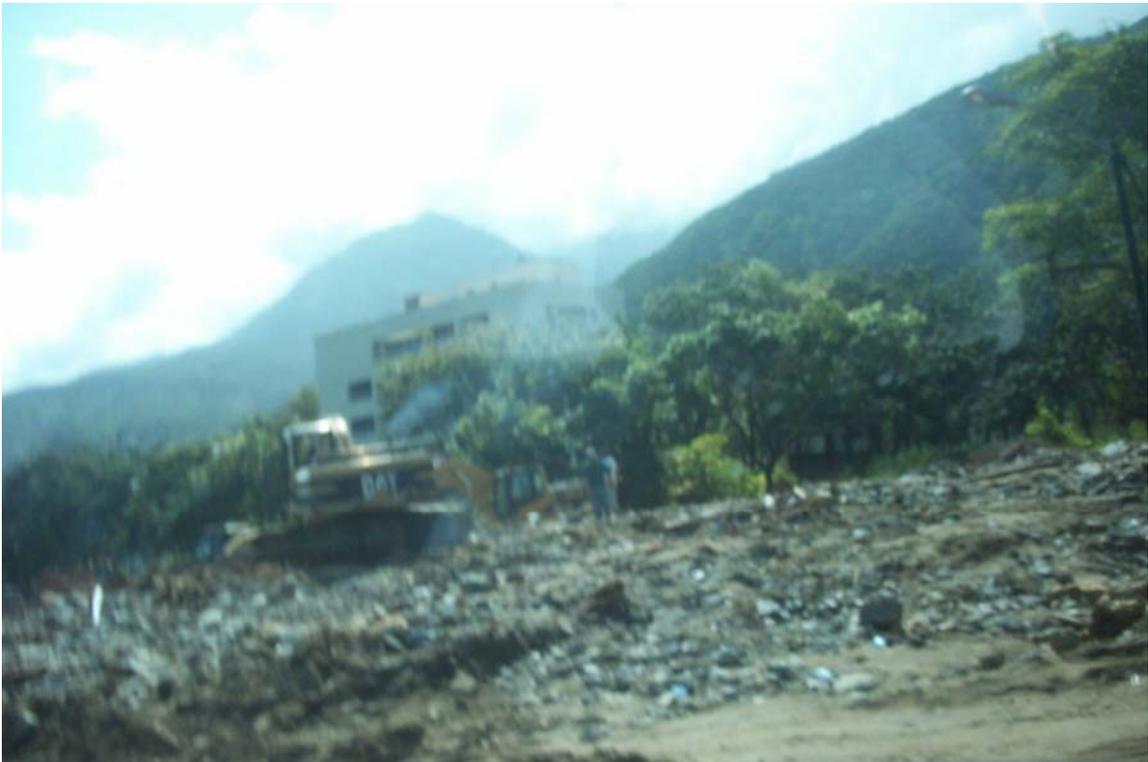
Figura 36: Altura de los sedimentos y basura arrastrados por las aguas en Tanaguarena. 11 de febrero. Fotografía: Rogelio Altez.

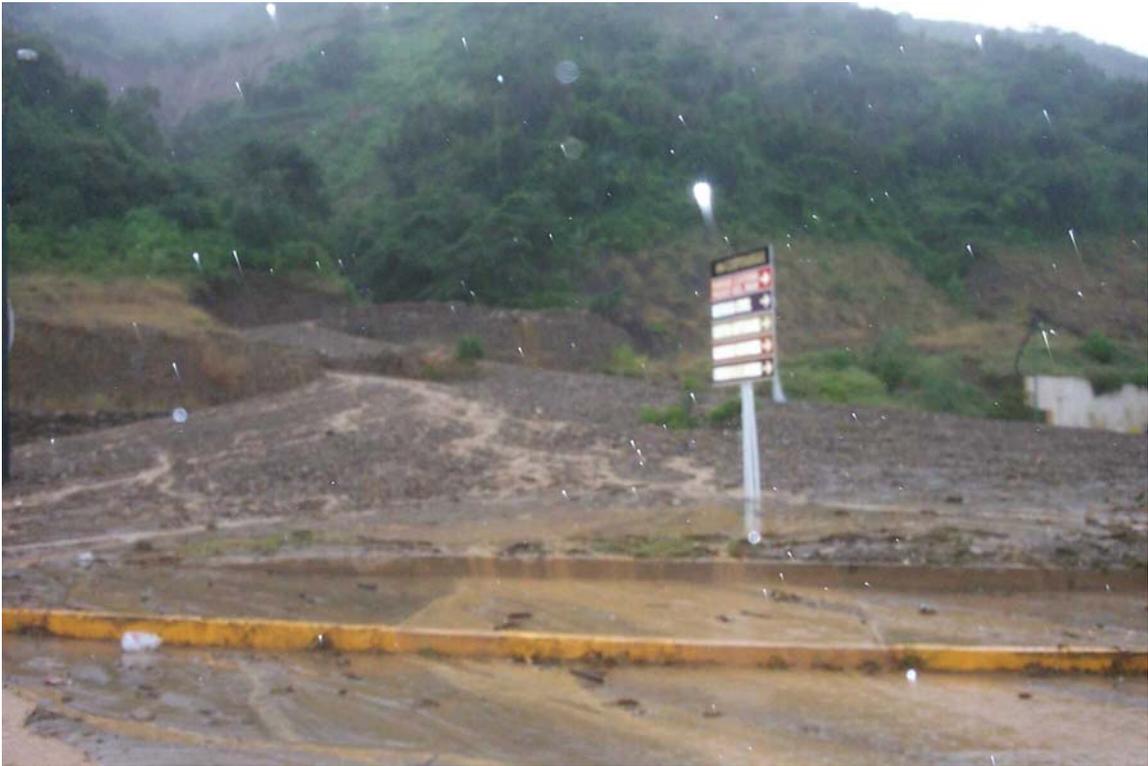
Figura 54: Los mismos muros de gavi3n, sepultados el 9 de febrero de 2005. Fotografía: Rogelio Altez.

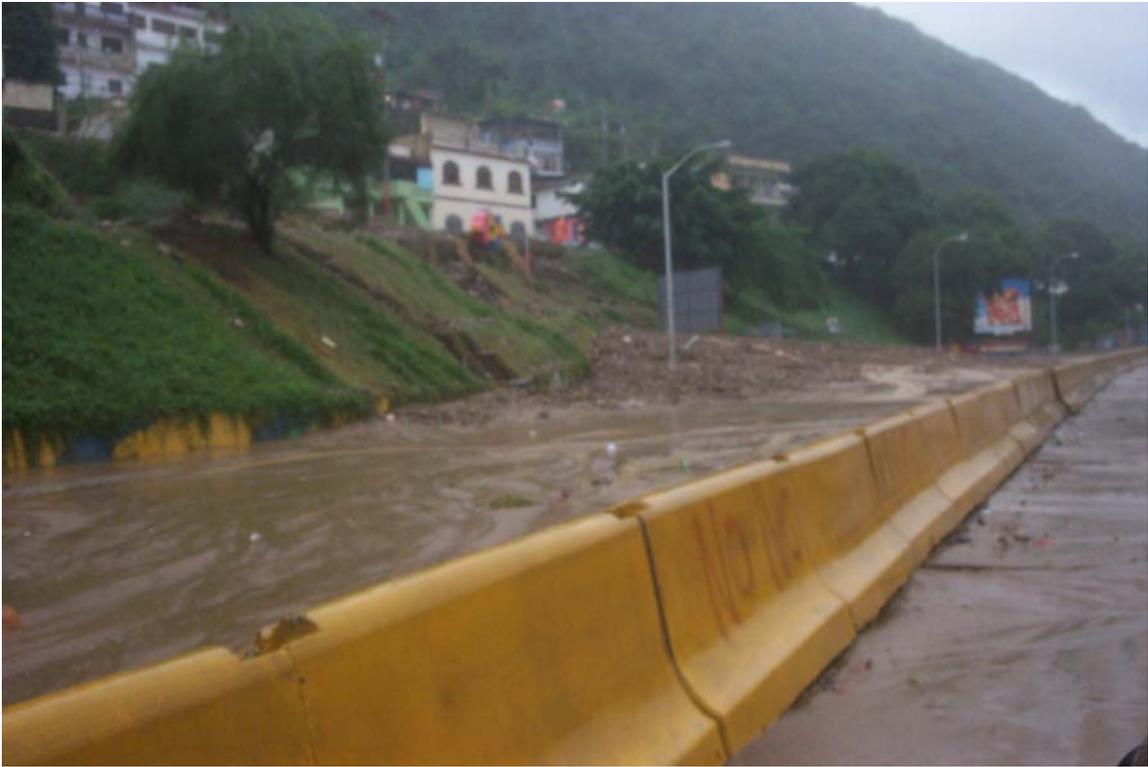
Figura 55: Panorámica del deslizamiento sufrido por el sector Nuevo Mundo, en Macuto, en la madrugada del 9 de febrero. Fotografía: Rogelio Altez.

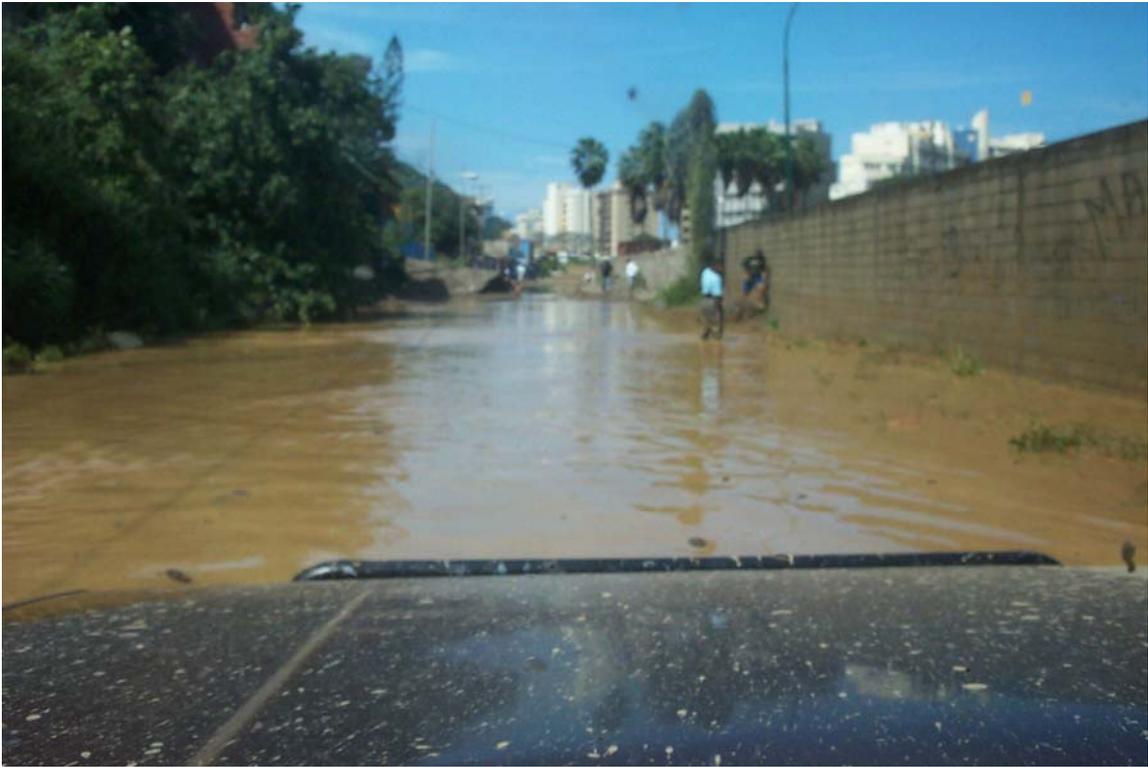
Figura 58: Vía anegada frente al Club Tanaguarena. 10 de febrero. Fotografía: Rogelio Altez.
