# El terremoto de Caracas de 1967: 50 años después.

Carlos Genatios  
Marianela Lafuente  
Alfredo Cilento  
José Grases  
(Compiladores)

**Caracas, junio de 2017**

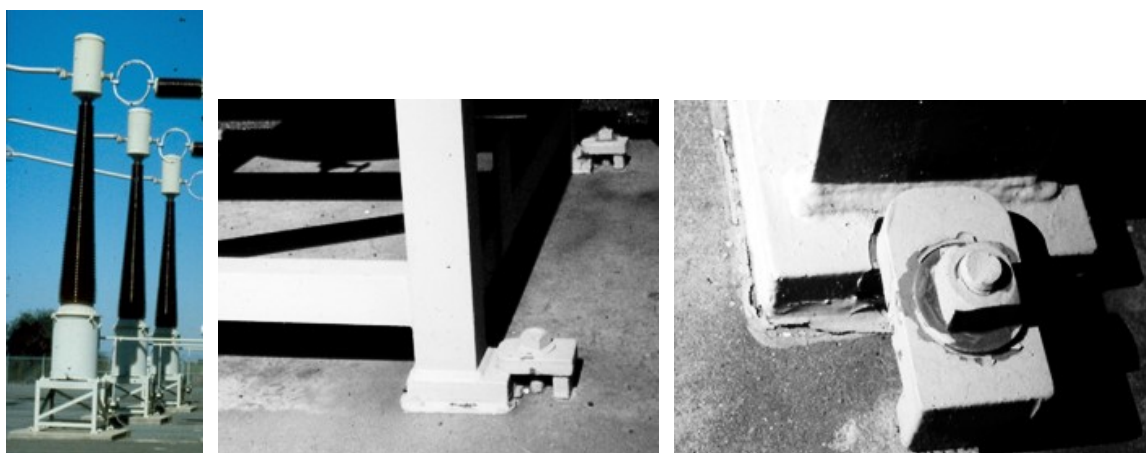
**Figura 2-7:** Imágenes posteriores al sismo de Morgan Hill de 1986.

Izquierda: Columnas de porcelana postensadas con tendones de fibra de vidrio, vinculadas a mesas metálicas. Centro: Detalle de fijación de las mesas a las fundaciones. Derecha: desplazamientos incipientes bajo acción sísmica de 0.11g. (Fuente: propia).

1. **Sub-Estaciones (S/E) con Columnas de Porcelana.** En las líneas de alto voltaje, se requieren equipos con columnas aisladoras de porcelana. Este aspecto tiene especial importancia en Venezuela, pues en el área de la represa de Guri, se generan niveles de tensión de 750 KV que deben ser transmitidos a centenares de kilómetros hacia el Norte a Nor-este, por zonas con una variedad de amenazas sísmicas a ser consideradas, especialmente en los equipos instalados en (S/E) desde 750 KV hasta 120 KV. Dado que una de las limitaciones de las columnas aisladoras de porcelana, es su baja e irregular resistencia a la tracción por flexión -fusión de la porcelana exterior en hornos de alta temperatura- una de las operadoras del oeste de USA emprendió un programa con columnas de porcelana pre-comprimidas con gruesos tendones de fibras de vidrio en su interior, para líneas de 500 KV. Los ensayos sobre mesa vibrante arrojaron resultados promisorios y las columnas fueron instaladas en la región de Morgan Hill, California, antes de 1986. Ese año ocurrió un primer sismo, relativamente menor, con registros cercanos a la citada región, hasta de 0.11g. El sistema pasó el examen sin problemas: la fijación de las mesas metálicas se lograba por medio de pernos cuya compresión y fricción, ‘impedía’ que las mesas metálicas que soportaban los aisladores se desplazaran lateralmente de la fundación. Solo se observaron milimétricos desplazamientos entre las partes visibles de las zonas de contacto mesa-fundación (**Figura 2-7**). En 1989, con ocasión del terremoto de Loma Prieta, el registro en la misma estación acelerográfica, alcanzó máximos de 0.6g en la componente horizontal y 0.4 g en la vertical: la casi totalidad de las mesas metálicas volcaron (**Figura 2-8**). Analizado el problema se concluyó que la componente vertical del sismo había sido ignorada en los sistemas de fijación mesa-fundación.

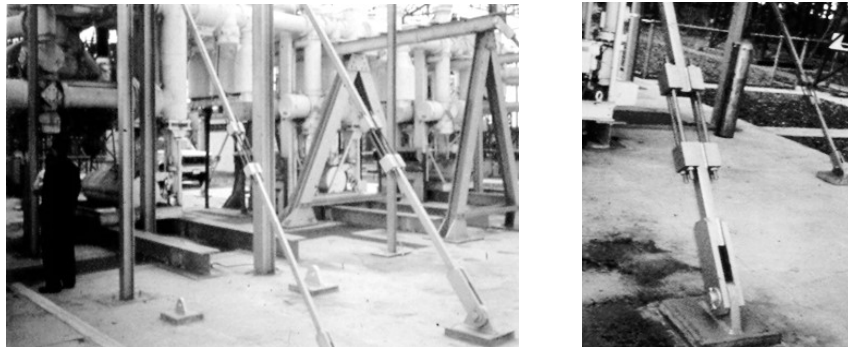
Figura 2-9: Sub-estación encapsulada de alto voltaje. Derecha: detalle del tensor.  
(Fuente: Coral 83, 1998).

2. **Sub-Estaciones Encapsuladas.** Estos equipos ofrecen la ventaja de requerir espacios más limitados para su operación. La verticalidad de sus componentes se garantiza por medio de tensores laterales, con tornillos sin fin, ajustables. Por tanto, en caso de sismo, los citados tensores deben mantenerse en el rango elástico, pues de otro modo podrían quedar deformaciones no elásticas permanentes (Figura 2-9). El equipo analizado, ubicado en Caracas, reveló que la respuesta se mantenía elástica para eventos con una muy pequeña probabilidad de ser excedidos en caso de sismo, ya que se encontraba en el orden de 1% para una vida útil de 50 años, lo cual se consideró un riesgo aceptable.

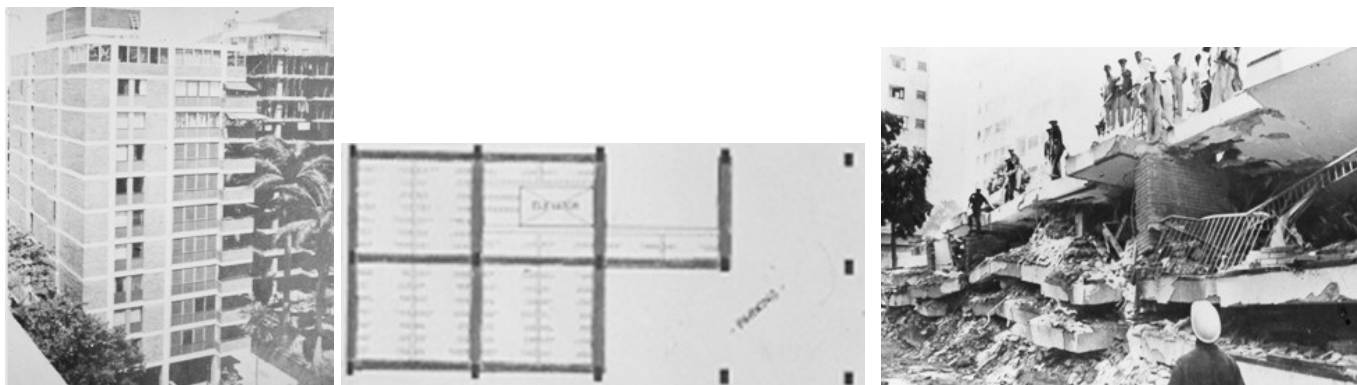
**Figura 2-12:** Edificaciones irregulares.

A la izquierda; edificio conformado por: sótano, planta baja, 10 plantas tipo y tanque de agua, antes del sismo de 1967. Centro: configuración de la planta baja, en dirección Este-Oeste. A la derecha: estado posterior al sismo de 1967. (Fuente: Comisión Presidencial, 1968).

Este primer caso trata sobre una edificación de 10 niveles y sótano de estacionamiento, ubicado en la ciudad de Caracas y orientado en el sentido Este-Oeste. Las columnas de la parte posterior del edificio eran de altura doble (aproximadamente 6 m), debido a una interrupción en la losa de la planta baja (tope del sótano, **Figura 2-12**). Por tanto, los diez niveles superiores de planta tipo, se encontraban soportados por un primer nivel con un centro de rigidez desplazado hacia la entrada del edificio. En su colapso el edificio giró y golpeó al edificio adyacente, distante unos 8 a 10 m hacia el Sur-este, el cual fue reforzado posteriormente. Este indeseable estado de desempeño costó la vida a un centenar de personas.

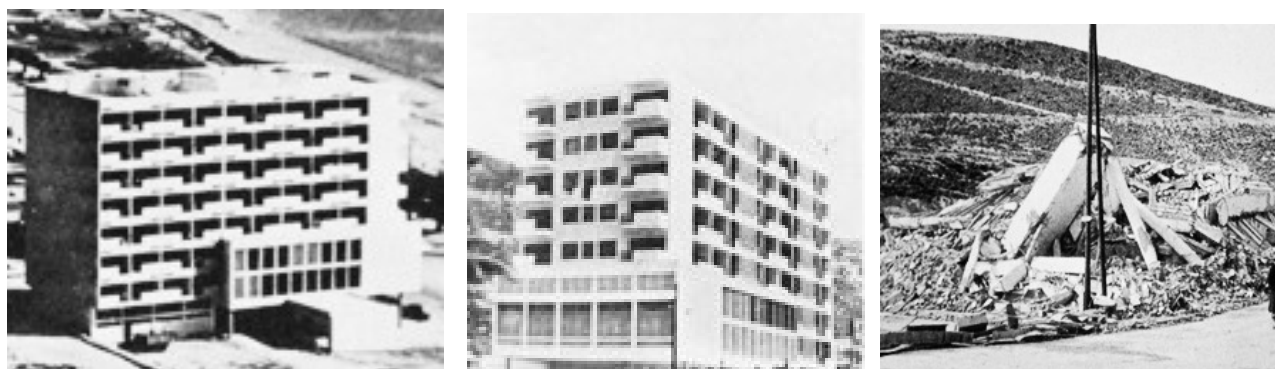
**Figura 2-14:** Paredes ciegas.

Izquierda: Fachada posterior -muro ciego- del Immeuble Consulaire. Centro: Fachada principal del edificio opuesto al primero. Derecha; restos del edificio después del sismo, donde fallecieron unas 300 personas. (Fuente: *American Iron and Steel Institute*, 1962).

Reciben este nombre los muros de mampostería sin aberturas. En edificios de múltiples niveles, pueden introducir graves efectos de torsión, como fue el caso del Immeuble Consulaire, en el terremoto de Agadir, 29 de febrero de 1960, magnitud 5,7. Como agravante, el empleo de elementos prefabricados en esta y en otras edificaciones, no estuvo acompañado de sistemas de unión adecuados, lo cual dio lugar a uno de los sismos más mortíferos del siglo XX (300 víctimas /1000 habitantes). En la **Figura 2-14** se muestra el Immeuble Consulaire antes del sismo y parte de los restos del mismo después del sismo.

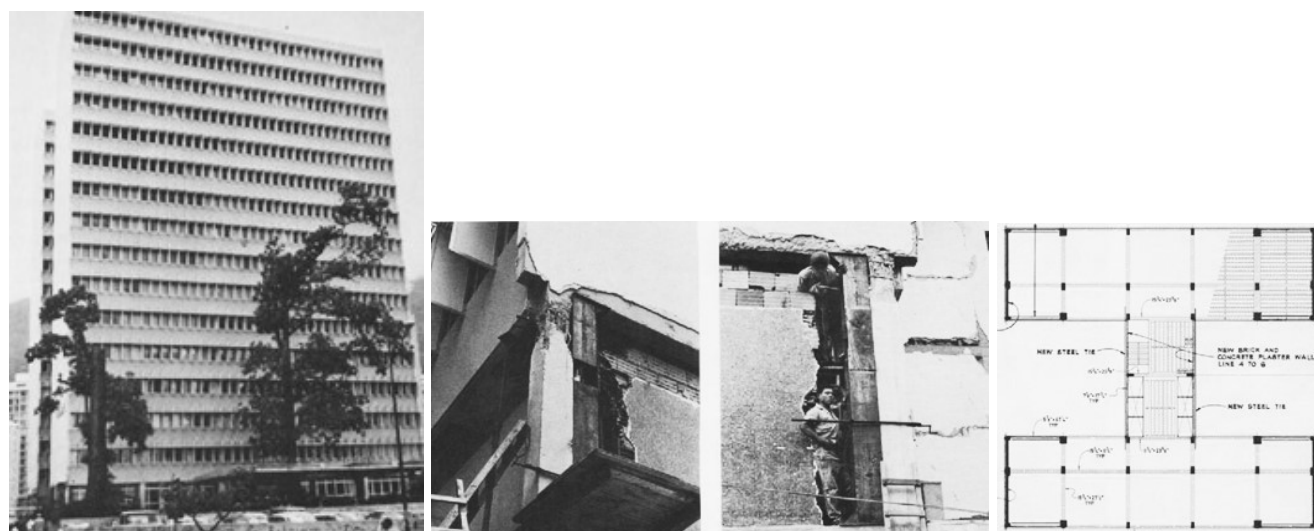
**Figura 2-21:** Edificación con planta en forma de H.

Izquierda: Fachada Sur del edificio: dos sótanos, planta baja, 15 plantas tipo y pent house. Centro: Daños típicos en columnas de planta baja y primer nivel del edificio, consecuencia del sismo de 1967: columnas A4 y F4. Derecha: Nuevos muros de concreto de sótano hasta el tope, con columnas de borde engrosadas: A2-A4; A6-A8; F2-F4; F6-F8 y vigas altas de conexión con columnas engrosadas: A2-B2; A4-B4; A6-B6; A8-B8; E2-F2; E4-F4; E6-F6; E8-F8. (Fuente: Hanson et al., 1969).

Se trata de una edificación ubicada al Este de Caracas, afectada por el sismo de 1967. Su planta tiene la forma de una pronunciada H (Izquierda de la **Figura 2-21**), con el tramo horizontal en dirección Norte-Sur. En esa dirección se definen 6 ejes (del A al F) y en la dirección Este-Oeste 7 ejes: (del 2 al 4, del 6 al 8 y el eje 5 que solo va del eje C al D). Es decir, la planta es una H con 8 columnas perimetrales: A2; A4; A6; A8; F2; F4; F6; F8. Luego del sismo de 1967, las 8 columnas recién anotadas sufrieron daños pronunciados, en mayor o menor grado, a nivel de Planta Baja y algunas también en la primera Planta Tipo (Centro de la **Figura 2-21**). El reforzamiento de esta estructura consistió en disponer cuatro muros en la dirección Norte-Sur, desde el sótano hasta el tope del edificio, cada uno de los cuales abarcaba tres columnas: muro 1 (columnas: A2, A3 y A4); muro 2 (columnas: A6, A7 y A8); muro 3 (columnas: F2, F3 y F4); muro 4 (columnas: F6, F7 y F8) (Derecha de la **Figura 2-21**). Las 8 columnas perimetrales - extremos de los cuatro muros recién identificados- además de engrosadas, fueron conectadas por medio de vigas de 1.10 m de altura, a sus columnas adyacentes, también engrosadas en sección y armadura.

Las bases de los 4 nuevos muros -sótano 2 y sótano 1- quedaron vinculados por un muro perimetral a lo largo de las cuatro caras del edificio. Solo quedó una entrada para vehículos a los sótanos por el lado Este y una salida de estos por el lado Oeste.

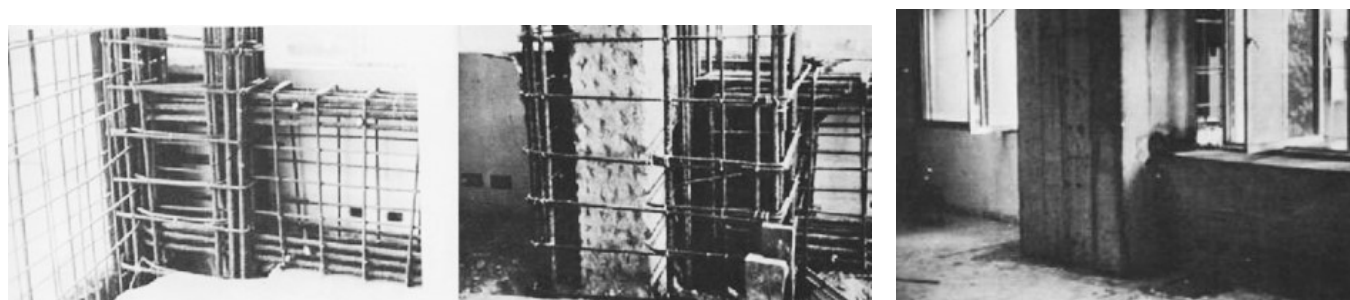
**Figura 2-22:** Detalles de refuerzo

Izquierda y Centro: Detalles del reforzamiento. Izquierda: armadura del muro, vinculación con columna esquinera engrosada y armadura de viga de acoplamiento con columna engrosada adyacente. Derecha: Columna engrosada y viga de acoplamiento, con el muro de la derecha no visible; concreto ya vaciado. (Fuente: Hanson et al., 1969).

De este modo, los cuatro extremos de la H quedaron reforzados por medio de cuatro muros acoplados a robustas columnas por medio de vigas de 1 m de altura (**Figura 2-22**). Externamente el edificio no sufrió ningún cambio visible.

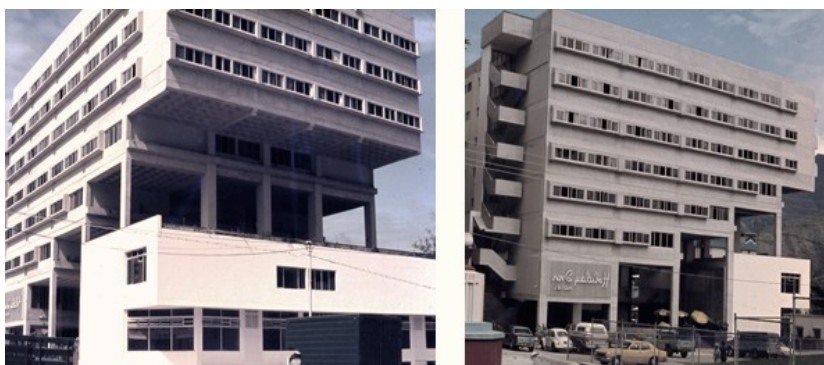
Figura 2-23: Hotel en la capital de estado Mérida.

Reforzado por solicitud de un grupo de Profesores de Estructuras de las ULA. (Fuente: Lobo Quintero, 2012).

Ubicado en la ciudad de Mérida, el hotel que se ilustra en la **Figura 2-23**, fue objeto de un llamado de atención al gobierno del estado Mérida, por parte de un grupo de Profesores de la Universidad de Los Andes, encabezado por el Profesor William Lobo Quintero (1934-2014). Se señalaba allí, la elevada vulnerabilidad de esa configuración a eventuales temblores de tierra, en un área reconocidamente sísmica. Esto representaba un elevado peligro para los ocupantes de esa edificación, así como al personal de servicio en las plantas inferiores. La advertencia motivó una intervención con elementos estructurales adecuados que aseguraron su estabilidad en caso de sismos.

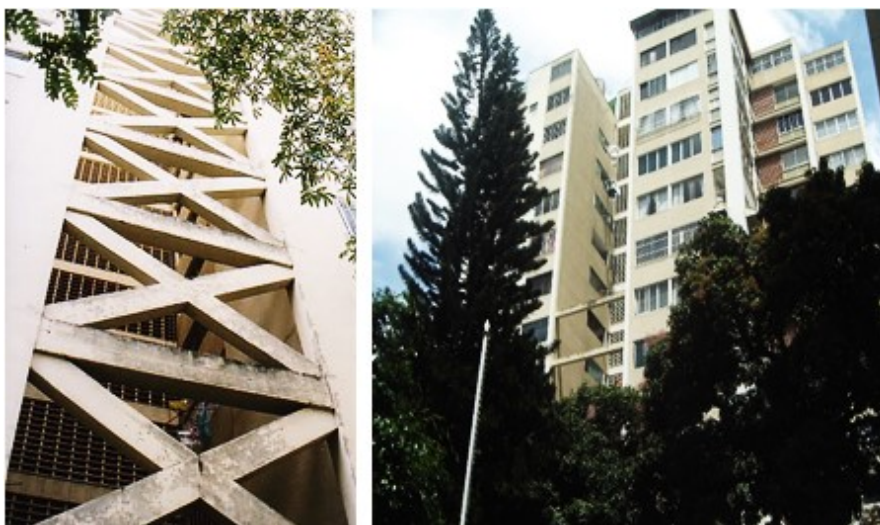
Figura 2-27: Adecuación en edificaciones nominalmente iguales.

Las soluciones para minimizar los efectos de la irregularidad resultaron ser enteramente diferentes: en un caso la “C” fue cerrada por medio de gruesos miembros de concreto reforzado, dos horizontales que unían las losas de piso y dos en cruz por piso, de planta baja hasta el tope, lo cual incrementó tanto la rigidez como la masa del edificio y en el segundo caso se dispusieron vigas metálicas de tipo doble T, de unos 20 a 30 cm de altura, para conectar las losas de piso desde el primer nivel hasta el octavo aproximadamente (**Figura 2-27**). Este caso se encuentra en estudio actualmente.

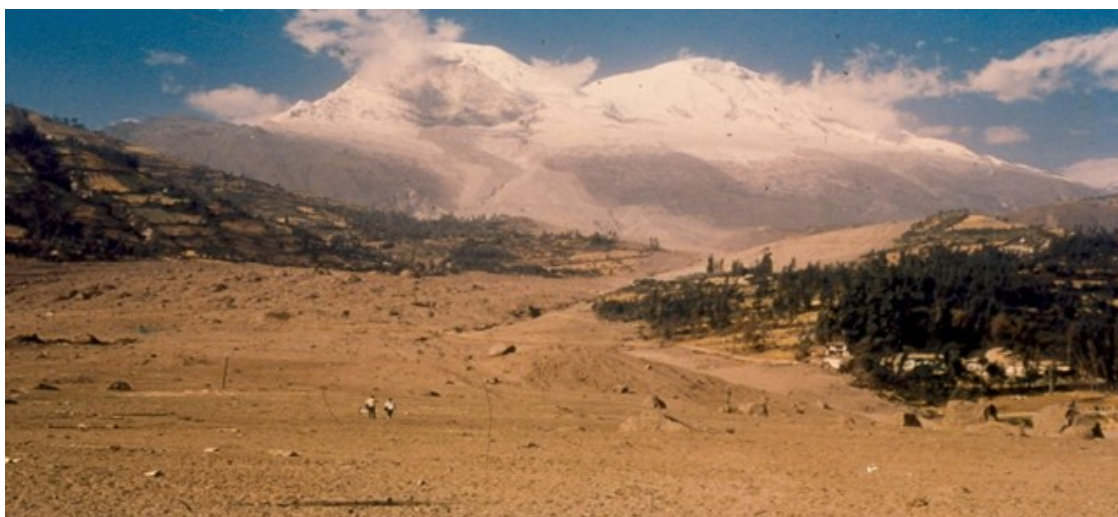
**Figura 2-30:** Deslizamientos en Yungay, 1970.

Bajo este lecho de material proveniente de la cordillera blanca, yace el pueblo de Yungay. Su cementerio está a mano derecha en la parte más alta del pueblo. (Fuente: Alberto Sarria, 1934-2015).

Se deja constancia aquí de una de las mayores catástrofes de América en tiempos recientes, como consecuencia de un sismo. Se trata del sismo que afectó la costa de Perú, en 1970, magnitud 7.8, identificado como terremoto de Chimbote. Los efectos de este evento desestabilizaron un lago en formación con agua de deshielo, en lo alto de la Cordillera Blanca, a 5000 m de altura. Esto generó un gigantesco alud de agua, hielo, suelos y rocas, cuya velocidad al llegar a las zonas más bajas de la cordillera se estimó en 600 km/hora. Ya conocido e identificado como “*huaico*” -según el Drae, vocablo Peruano para designar ‘masa de peñas que las lluvias torrenciales desprenden de las alturas de los Andes’- el cual dejó un balance de 67 mil víctimas, entre las cuales toda la población de Yungay que yace bajo los estratos que se observan en la **Figura 2-30**.

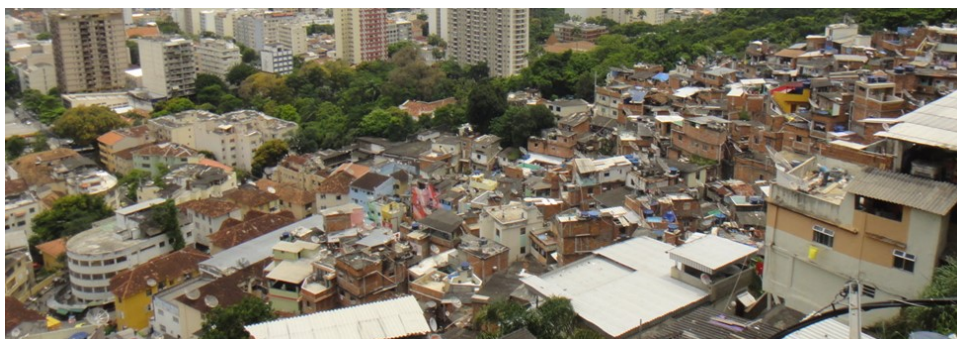
Figura 4-19: Hábitat autoconstruido y vulnerable.  
(Autor: Hmaglione10, 2012).<sup>25</sup>

Si bien algunas de estas experiencias de autoconstrucción planificada han sido positivas, la realidad indica que la autoconstrucción, si no cuenta con asesoramiento técnico y apoyo en la construcción de servicios, es uno de los problemas más serios, relacionados con la vivienda social, que enfrenta América Latina. La Figura 4-19 ilustra esta situación.

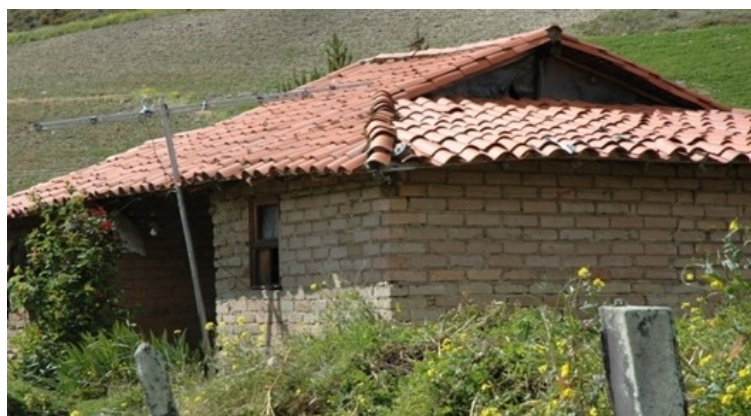
Figura 4-20: Vivienda en los páramos venezolanos, construida de manera repetitiva, siguiendo guías inadecuadas  
(Autor: Genatios, 2010).

Diversos organismos han desarrollado y promovido el uso de guías constructivas y manuales para autoconstrucción. Estas guías usualmente se refieren a viviendas de mampostería confinada o adobe, y en algunos pocos casos a estructuras de concreto reforzado. Algunas incorporan criterios rigurosos de seguridad, basados en estudios de alto nivel realizados en laboratorios, pero, lamentablemente muchas de estas guías no contemplan criterios mínimos de seguridad estructural, por lo que el resultado de su utilización no conduce a una vivienda segura (Figura 4-20).

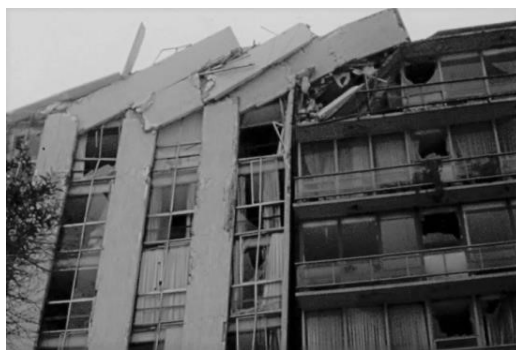
**Figura 5-2:** Colapso pisos superiores del Hotel Continental en Ciudad de México.  
Terremoto del 19 de septiembre de 1985.  
(Autor: Centeno Werner, 21 de septiembre de 1985).

Como se observa claramente en la **Figura 5-2** y la **Figura 5-3** las edificaciones adosadas de diferente altura de la Ciudad de México, ubicadas en las avenidas Paseo de La Reforma e Insurgentes, mostraron fallas muy importantes, incluyendo el colapso de los pisos superiores de la edificación de diez plantas correspondiente el Hotel Continental (**Figura 5-2**). Milagrosamente en este edificio no hubo víctimas mortales por cuanto en las plantas colapsadas se alojaban bailarinas del *Crazy Horse* de la Ciudad de París, Francia, y ninguna de ellas estaba en sus habitaciones a la hora de ocurrir el terremoto (7:05 A.M.), pues estaban fuera del hotel, asistiendo a una cena festiva que les habían ofrecido los organizadores del espectáculo en un conocido restaurante de las afueras de Ciudad de México.

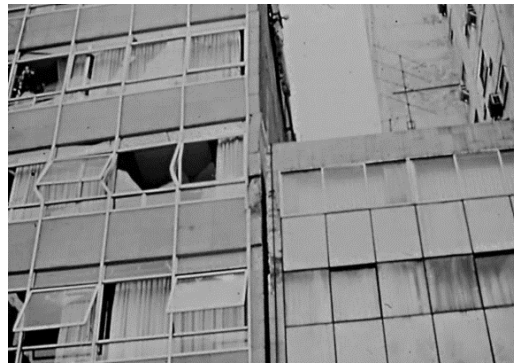
La edificación mostrada en la **Figura 5-3** corresponde a un edificio de oficinas de siete plantas, adosado otro de tres plantas. El edificio de siete plantas golpeó al de tres plantas y causó deformación importante de la fachada de este último, con desplazamiento hacia la izquierda de la foto de los parales verticales de las ventanas y caída de varias ventanas basculantes.

**Figura 5-3:** Deformación Fachadas de edificio de oficinas en la Ciudad de México 1985.  
(Autor: Centeno Werner, 21 de septiembre de 1985).

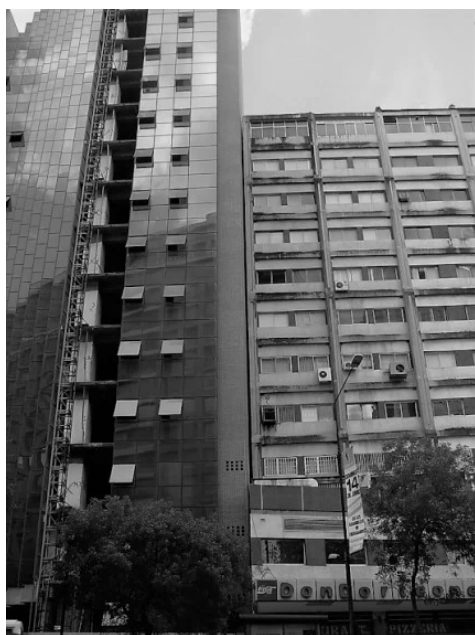
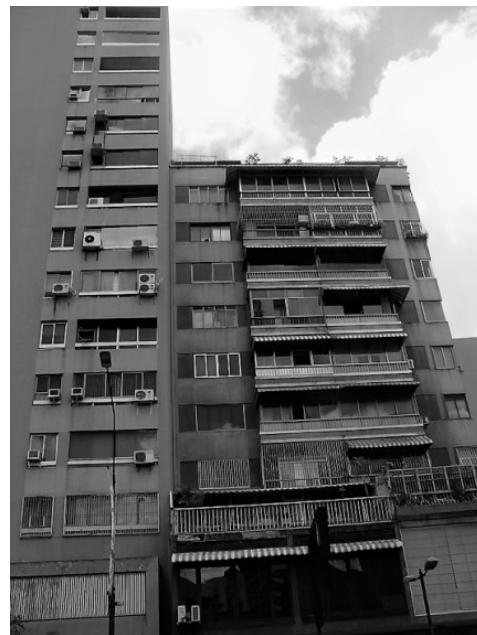
**Figura 5-4:** Estructuras adosadas en Caracas

En la **Figura 5-4 a) y b)** se pueden observar edificaciones adosadas construidas después del Terremoto de Caracas en la avenida Francisco de Miranda en el Municipio Chacao de la ciudad de Caracas, Venezuela. Al comparar estas edificaciones con las construidas en Ciudad de México, antes de evento de 1985, es correcto esperar que con un terremoto de magnitud Richter mayor a la registrada en Caracas en 1967 y cercana a la que produjo el Terremoto de la Ciudad de México en 1986 pueda causar golpeteo de las estructuras mostradas y daños en las estructuras altas similares a los ocurridos en Ciudad de México en las avenidas Insurgentes y Paseo de la Reforma.

a): Estructuras adosadas en el Municipio Chacao de Caracas. Ver fachada de vidrio en estructura de mayor altura en avenida Miranda.

El golpeteo de fachadas recubiertas de vidrio como las de la Avenida Francisco de Miranda en Caracas, traería consecuencias muy severas pues los denominados “*Courtin Walls*” (Fachadas de Vidrio) tienden a estallar durante el golpeteo y a que los vidrios se precipiten hacia el vacío, pudiendo causar la muerte de personas que circulen por la vecindad e la fachada durante la ocurrencia del evento sísmico. El valor de la reparación de este tipo de fachada, en el caso de que el golpeteo la dañe, resulta superior a tres mil dólares el metro cuadrado y el riesgo sigue presente en el caso de mantener el mismo tipo de fachada. Este es un pasivo remanente del Terremoto de Caracas y es preciso que las autoridades municipales actúen para evitar que una amenaza se convierta en un desastre

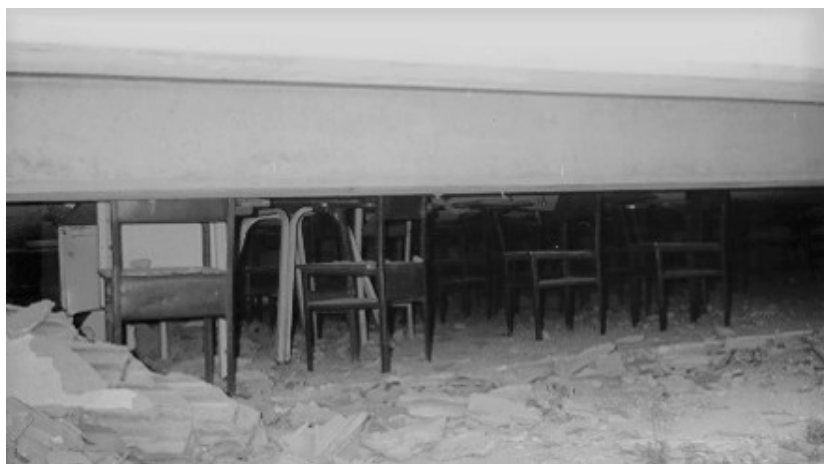
Se ha dado el caso de alumnos que salvaron su vida en la Escuela Raimundo Martínez Centeno al quedar su cuerpo protegido por pupitres metálicos ([Figura 5-6](#)). Puede notarse que la placa y las vigas del techo cayeron durante el terremoto sobre los pupitres sin destruirlos, quedando un espacio libre en el cual se hubieran podido esconder los estudiantes y habrían salido ilesos del evento sísmico.

**Figura 5-6:** Espacio dejado por los pupitres al sostener la losa de techo y las vigas de la estructura.  
Terremoto del Pilar, Cumaná 1997.  
(Autor: Centeno Werner, 1997).

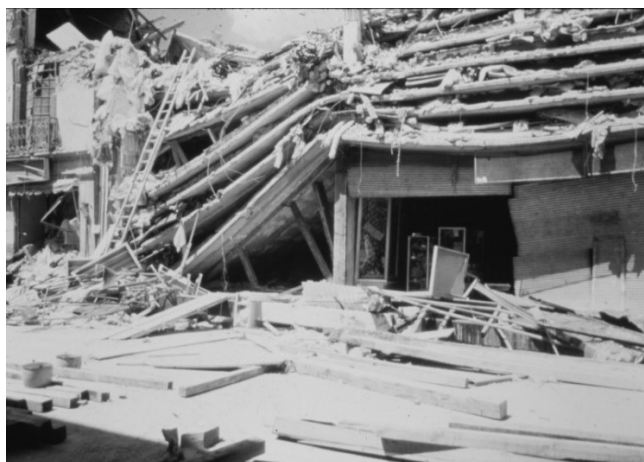
**Figura 5-7:** Colapso de la estructura del Hospital Benito Juárez en Ciudad de México en 1985. Fueron rescatados infantes en áreas confinadas en sus cunas metálicas resistentes a impactos. (Autor: Centeno Werner, 21 de septiembre de 1985).

Como se puede apreciar en la **Figura 5-7** el rescate de infantes vivos fue una labor muy difícil, pero realmente satisfactoria. Todavía recordamos la gratitud de sus padres y otros familiares, quienes nos abrazaban de felicidad al entregarles sus niños acompañados por los oficiales del ejército y de Protección Civil. La entrega constituyó un acto muy bien controlado por las autoridades, por cuanto la misma debe ser realizada dejando constancia de que la unidad de rescate observó todo el cuidado exigido por las autoridades judiciales para no agravar la situación de la persona rescatada. Esta es una condición muy riesgosa del rescate realizado para el especialista quien lo dirige, pues debe tener testigos confiables de su correcta actuación como experto en el material. Por lo no es fácil presentarse en un evento internacional como experto en labores de rescate.

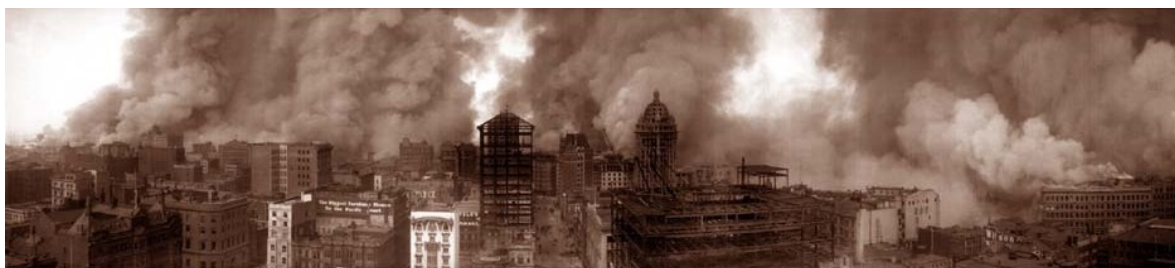
**Figura 6-1:** La ciudad de San Francisco en llamas, luego del terremoto de 1906.  
(By Pillsbury Picture Co. [Public domain], via Wikimedia Commons)<sup>31</sup>

El terremoto de San Francisco del de abril de 1906 (**Figura 6-1**) ocurrió casi 30 años antes del establecimiento de la escala Richter. Se acepta que su magnitud estimada es de  $7.9M_w$ , aunque en algunas referencias se estima en un rango de 7.9 a  $8.6 M_w$ , con una intensidad Mercalli de XI. San Francisco era la sexta ciudad en población de Estados Unidos y la más importante de la costa oeste. En un principio se estimó un número de víctimas de 183, pero posteriormente se reveló que eran más de 3000. Esto lo convierte en el segundo desastre natural con más víctimas en EEUU, luego del huracán de Galveston, Texas, de 1900, que causó entre 6000 y 12000 víctimas. Pero el desastre, que tuvo como origen el terremoto, cobró más víctimas por los incendios que sucedieron después del movimiento telúrico: una treintena de incendios que afectaron a la ciudad durante 4 días. 80% de la ciudad fue destruida, y el 90% de los daños fueron debidos a los incendios. La ciudad tenía 410.000 habitantes y la destrucción abarcó 25.000 edificios y 490 cuadras. Más de 250.000 personas perdieron su vivienda. El terremoto destruyó el sistema de distribución de aguas y los bomberos tuvieron grandes limitaciones para detener los incendios. Si se hubiera garantizado el servicio, el desastre habría sido menor.

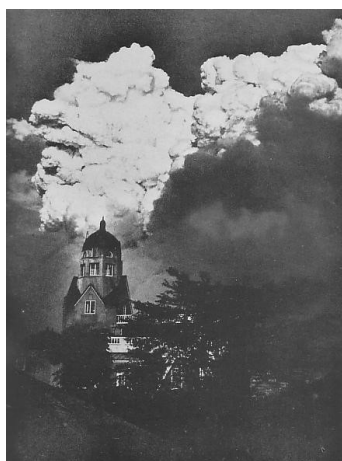
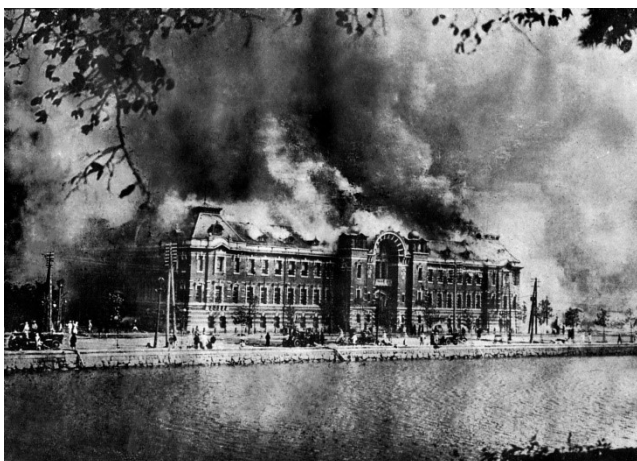
**Figura 6-2:** Incendio en Kanto. (a) Nubes producidas por el incendio (b) Edificio Metropolitano de Policía.<sup>32</sup>

extinción del fuego. Más de 30.000 personas fallecieron en el centro de Tokyo por el incendio de una zona de refugios (**Figura 6-2**). Muchas muertes habrían podido evitarse.

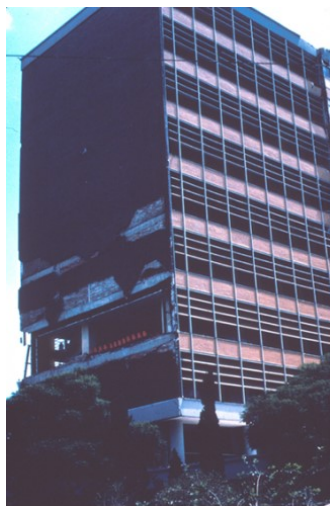
**Figura 6-3:** Hospital del Seguro Social dañado por el terremoto de México, 1985.<sup>33</sup>

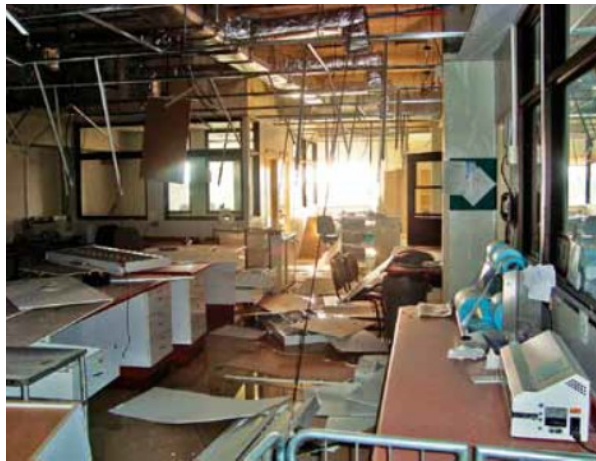
Figura 6-5: Hospital con daños no estructurales, terremoto de Chile 2010.  
(EERI, 2010)

En el terremoto de Chile de 2010, se hizo un análisis de los daños en hospitales, daños estructurales, no estructurales y tiempos de recuperación. Fueron afectados 130 hospitales (71% de todos los hospitales del país), de los cuales 4 fueron totalmente inoperables, 12 tuvieron pérdidas en más del 75% de su funcionalidad, 8 operaron sólo parcialmente luego del terremoto y 62% requirieron reparaciones. Los daños totales causados por el terremoto fueron estimados en unos 30.000 millones de US\$ (EERI, 2010). La **Figura 6-3** y **Figura 6-4** muestran hospitales con daños estructurales que impidieron sus operaciones, y la **Figura 6-5** muestra daños no estructurales que impidieron el funcionamiento de otro hospital.

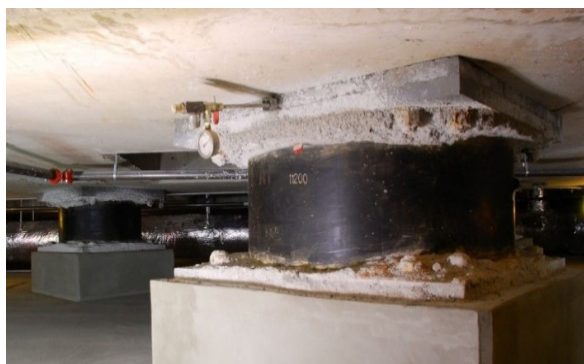
**Figura 6-7:** Aislador instalado en la base de un edificio.  
(Ref Kelly 2013)

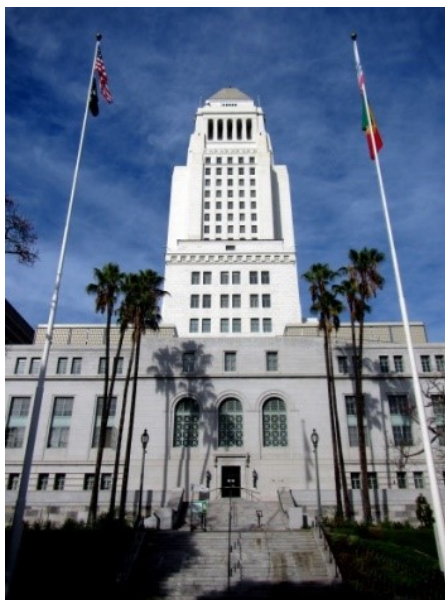
Figura 6-9: Ayuntamiento de Los Ángeles.<sup>37</sup>

Los aisladores más usados son los elastoméricos (**Figura 6-7**), cilindros cortos que permiten grandes desplazamientos laterales, y están hechos de capas de gomas de alta resistencia, alternados con láminas de acero y núcleo de plomo (**Figura 6-8**). El Ayuntamiento de Los Ángeles es el edificio más alto, colocado sobre aisladores sísmicos (**Figura 6-9**)

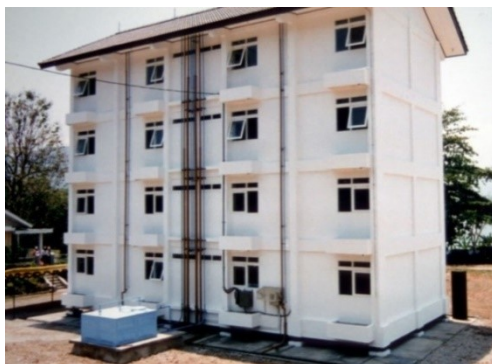
Figura 6-11: Edificación en Java, Indonesia, construida con el plano de aislamiento sobre el terreno.  
(Fuente: Kelly, 2013)

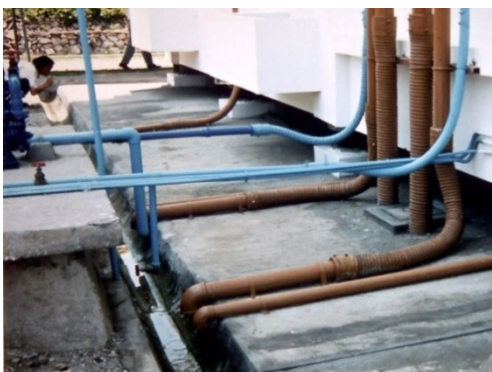
Figura 6-12: Tuberías y dispositivos flexibles para permitir movimientos de los edificios con aislamiento sísmico.  
(Fuente: Kelly, 2013).

- Los grandes desplazamientos adicionales introducen requerimientos especiales de flexibilidad de las juntas de las tuberías de los sistemas de servicio para la edificación (agua potable, aguas servidas, gas, electricidad, telecomunicaciones) ya que estas tuberías cruzan el plano de aislación. La **Figura 6-12** muestra instalaciones con dispositivos de flexibilidad.

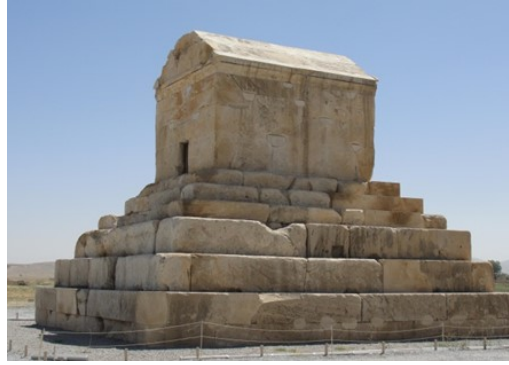
Figura 6-13: Tumba de Ciro el Grande, un caso de aislamiento sísmico en la antigüedad.<sup>39</sup>

Es oportuno mencionar que el aislamiento sísmico ha sido ensayado por constructores desde la antigüedad. El uso de piedras cortadas, alisadas y colocadas en varias capas sin mortero, es una de las técnicas de aislamiento sísmico que se consiguen en estructuras antiguas (Kirikov 1992) y es conocida como sistema de fundación ‘Orthostat’. Una de las construcciones que la presenta es la tumba de Ciro el grande, realizada en 550 A.C., en Pasargadae, Persia (**Figura 6-13**).

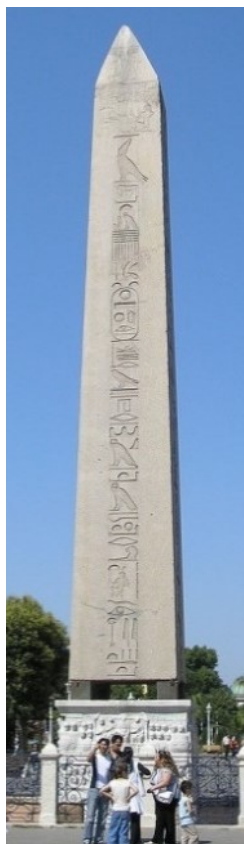
Figura 6-14: Obelisco Dikilitash, Estambul by Gryffindor - Yükleynin kendi çalışması, Kamu Mali.<sup>40</sup>

El ingeniero iraní Ahmad Naderzadeh, presenta (Naderzadeh, A. 2009) el caso del obelisco egipcio creado en el año 1450 A.C. que fue transportado a Constantinopla en 379-395 D.C. Fue emplazado sobre 4 bloques de bronce de 50cm de lado, los cuales a su vez están colocados sobre un bloque de mármol de 3m de lado, apoyado sobre capas de piedra orthostat. Esta estructura está en pie en Estambul (**Figura 6-14** y **Figura 6-15**).

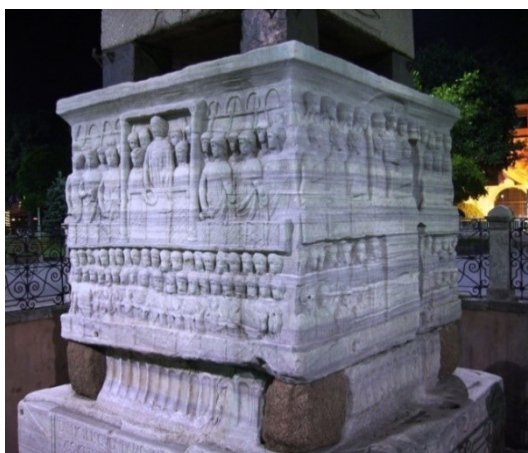
Figura 6-15: Base del Obelisco Dikilitash.<sup>41</sup>

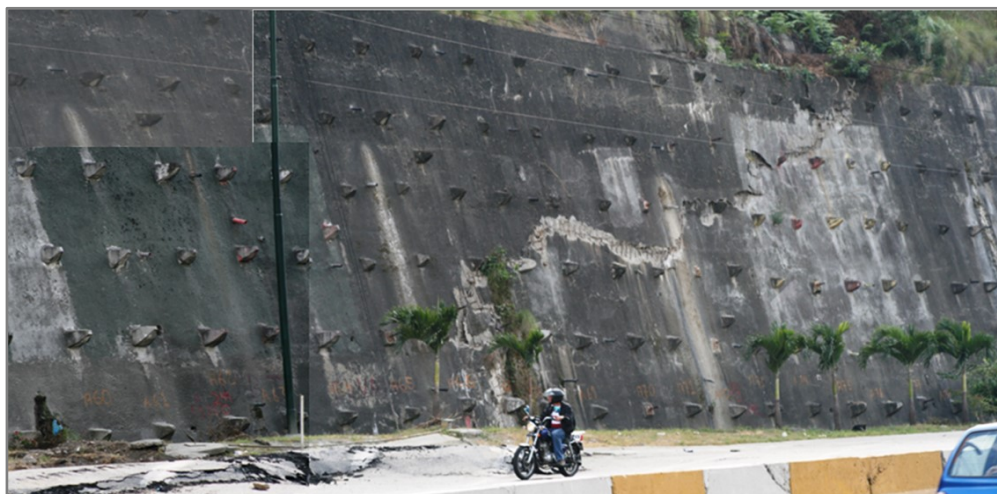
Figura 7-4: Falla en el Kilómetro N° 1 de la Autopista Caracas - La Guaira.  
(Autor: Páez-Pumar, 2011).

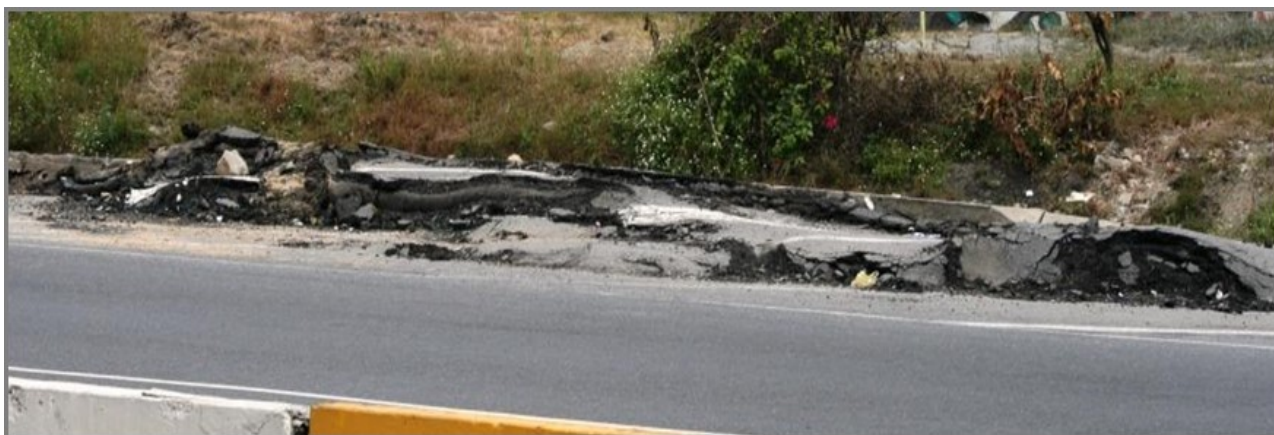
Figura 7-5: Pliegues del pavimento de más de 40 cm afectaron el sobre ancho.  
(Autor: Páez-Pumar, 2011).

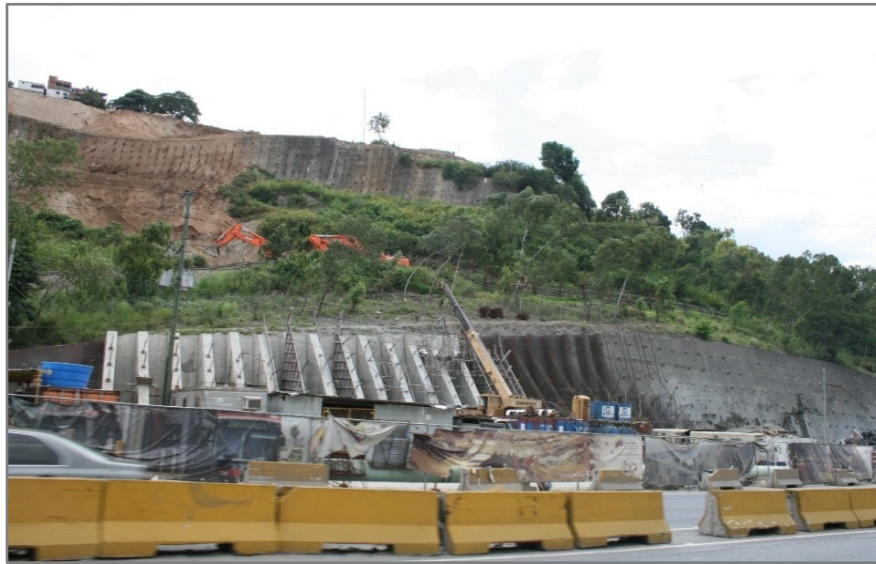
Figura 7-6: Refuerzo de pantalla atirantada.  
(Autor: Páez-Pumar, 2011).

Simultáneamente se cortó la ladera de la montaña, unos ocho metros del lado izquierdo bajando para mantener un margen de seguridad y se restituyó la capa asfáltica en la que se produjeron los levantamientos, lo que permitió realizar las obras de estabilización de la pantalla atirantada con contrafuertes y con una cortina de 600 micropilotes.

Adicionalmente se desalojaron y demolieron 450 viviendas del barrio Federico Quiroz. Ver **Figura 7-6** del refuerzo de la pantalla atirantada durante su construcción.

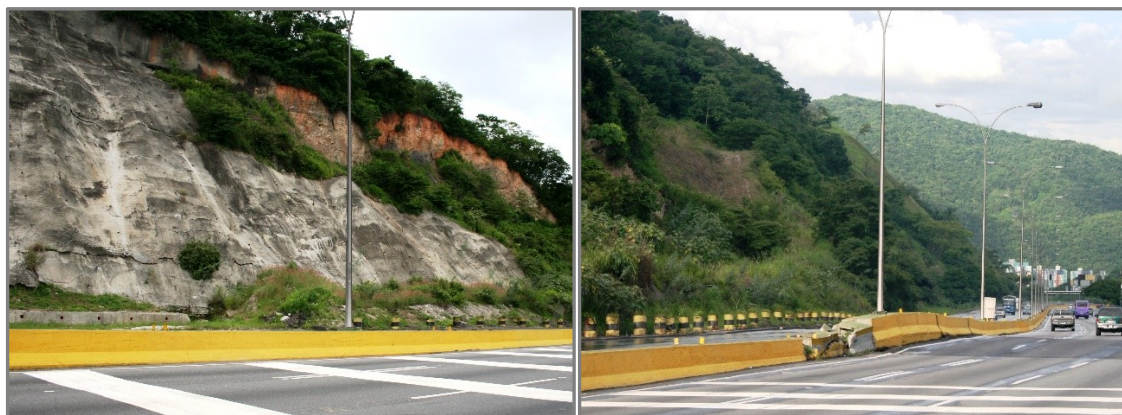
**Figura 7-7** a): Grietas en la pantalla y deslizamiento del talud. **Figura 7-7 b)**: Grietas y levantamiento de la isla central.  
Ubicación: Kilómetro 5 de la AGMA, frente a Parque Caiza.  
(Autor: Páez-Pumar, 2017).

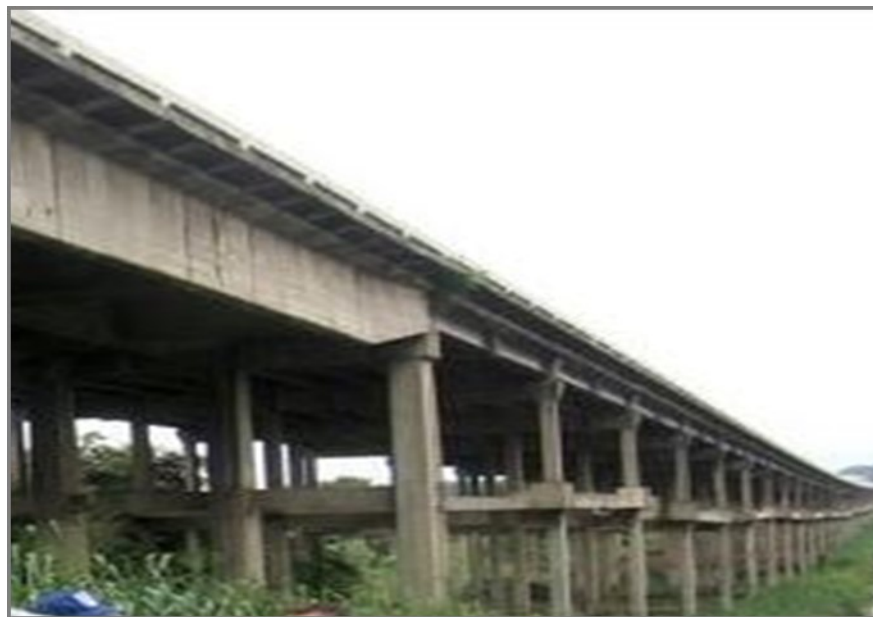
**Figura 7-8:** Viaducto La Cabrera de la ARC.  
(Autor: Páez-Pumar, 2005).

Sin embargo, el punto más vulnerable de la ARC es el Viaducto de La Cabrera. La problemática de falla de este viaducto ha sido suficientemente estudiada, pero las reparaciones y refuerzos realizados a la estructura han sido parciales e incompletos.

Ver **Figura 7-8** del Viaducto La Cabrera.

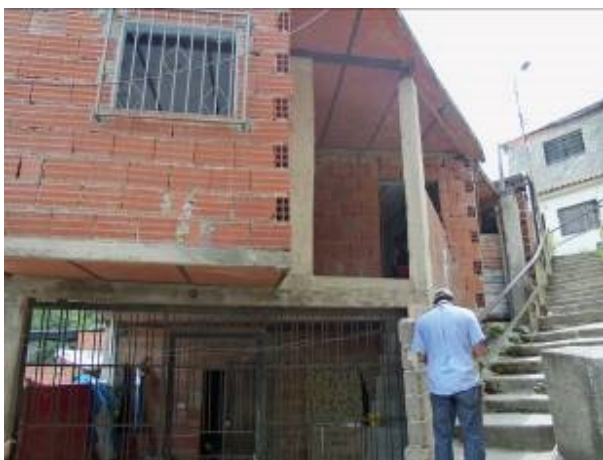
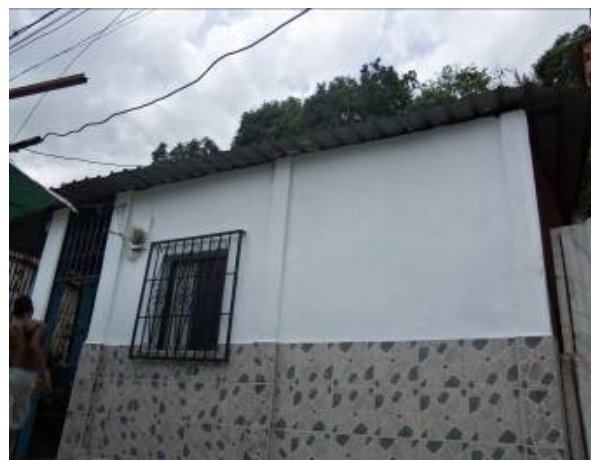
Figura 9-1: Viviendas típicas en el Barrio El Jabillo, Guatire.<sup>46</sup>

a) Sistema estructural mixto.

b) Vivienda de mampostería sin vigas de corona y techo liviano.

A continuación se sintetiza la información recopilada en cinco barrios, uno en Guatire, otro en Guarenas y tres en Caracas. Una descripción detallada de las inspecciones se puede encontrar en (Páez, 2016). La **Figura 9-1** muestra dos viviendas en el Barrio El Jabillo ubicado en Guatire, Municipio Zamora; las primeras casas del barrio son de la década de 1970. Se encuentra en ladera de montaña con pendiente entre los 20° y 45°. Las viviendas son de baja altura, 40 son de un nivel, 16 de dos niveles y 2 son de tres niveles. El 72 % de las viviendas es del tipo estructural mixto (Tipos 12 y 13, **Tabla 9-2**). La mayoría de las viviendas (67 %) no cuenta con un sistema formal de drenajes de aguas servidas y de lluvia. El esquema de planta (59 %) es regular al igual que el esquema de elevación, entre las irregularidades comunes encontramos la discontinuidad de ejes de columnas, la ausencia de vigas en una dirección y adosamiento.

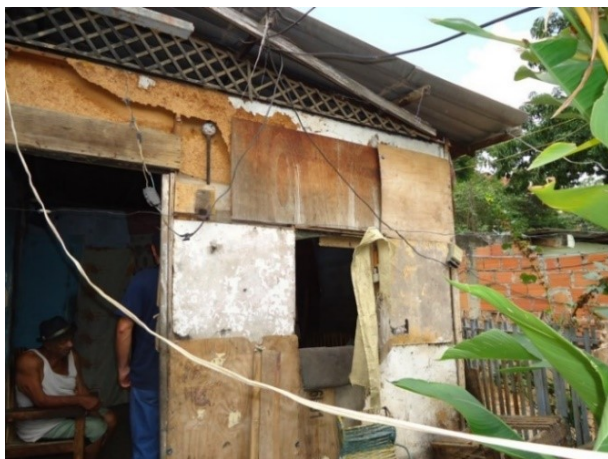
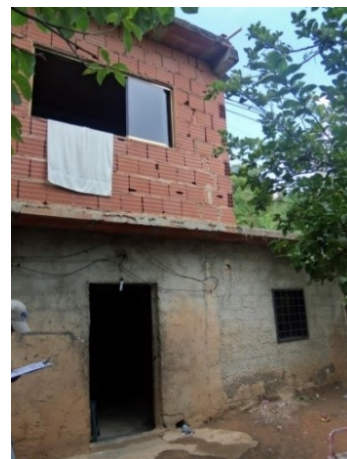
Figura 9-2: Viviendas típicas en el Barrio Ruiz Pineda, Guarenas.

a) Vivienda de construcción precaria.

b) Vivienda del tipo estructural mixto

El barrio Ruiz Pineda tiene su origen en la década de 1970 y está ubicado en Guarenas, Municipio Plaza, una parte en planicie y otra parte en ladera de montaña de pendiente entre los 20° y 45°. Un 88 % de las viviendas son de 1 o 2 pisos. El tipo estructural característico es el mixto (50 %), sin embargo un 38 % son de construcción precaria. Un 75 % carece de un sistema formal de drenaje. Un 63 % y un 75 % tienen esquemas regulares de planta y de elevación, respectivamente. La ausencia de vigas y muros en una dirección, el adosamiento y la discontinuidad de ejes de columnas son las irregularidades observadas. La **Figura 9-2** muestra dos viviendas características del sector.

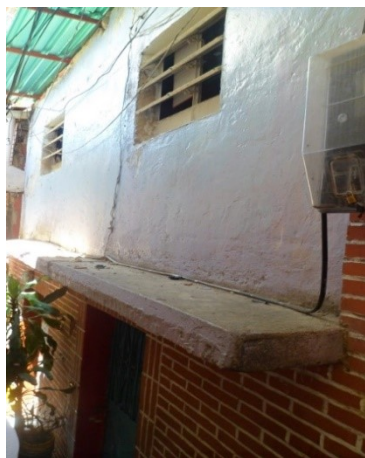
a) Vivienda de tipo estructural mixto.

(38 %), cada uno con 13 de las 34 viviendas del barrio. 5 viviendas son de un nivel, 17 de dos niveles y 12 de tres o más niveles. El 65 % carece de sistema formal de drenaje de aguas servidas y de lluvia. Los esquemas de planta y elevación son regulares. El adosamiento (97 %) y la asimetría de masas (35 %) son las irregularidades comunes. Un 67 % carece de un sistema formal de drenaje de aguas servidas y de lluvia. La **Figura 9-3** muestra viviendas características del sector.

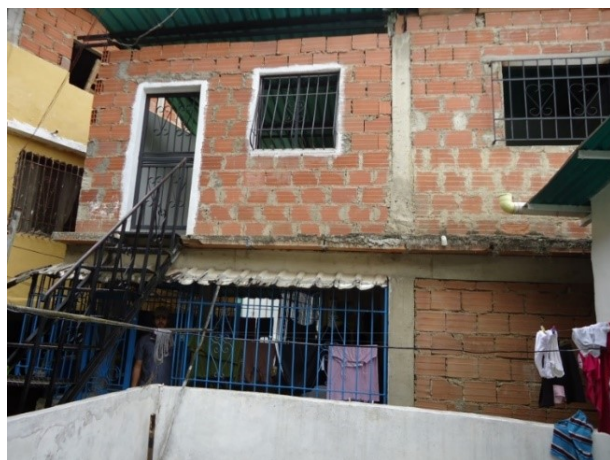
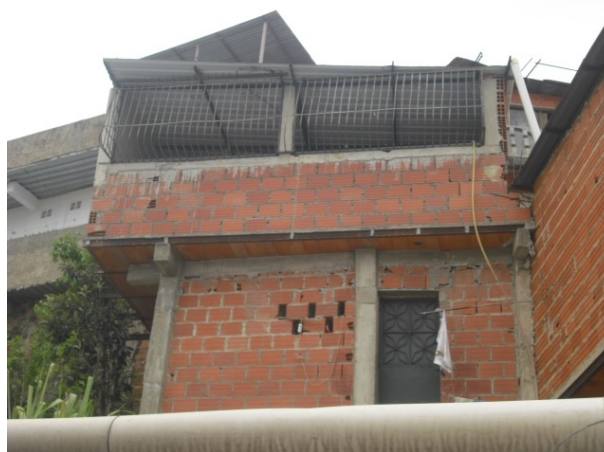
**Figura 9-4:** Viviendas típicas del Barrio Telares de Palo Grande, Municipio Libertador, Caracas.

a) Tipo estructural mixto de 2 niveles.

b) Tipo estructural mixto de 3 niveles.

El Barrio Telares de Palo Grande ubicado en la parroquia Caricuao del municipio Libertador en Caracas, surge en la década de 1970 y se encuentra en ladera de montaña con pendiente que oscila entre los 20° y 45°. La distribución de altura es la siguiente: 11 viviendas son de un nivel, 26 de dos niveles y 26 de tres o más niveles. El tipo estructural predominante es el mixto. Predominan esquemas irregulares de planta (56 %) y de elevación (68 %). La discontinuidad de ejes de columnas (48 %) y el adosamiento entre viviendas (45 %) son características estructurales comunes. Un 83 % tiene un sistema formal de drenajes de aguas servidas y de lluvia en sus viviendas. La **Figura 9-4** muestra viviendas características del barrio.

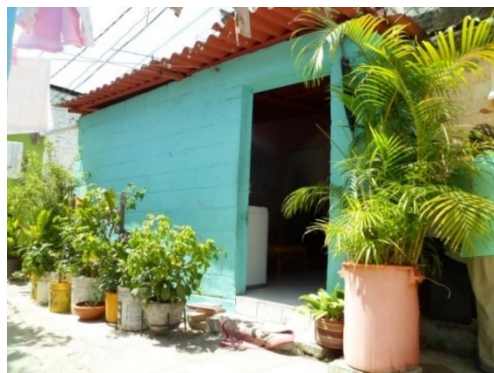
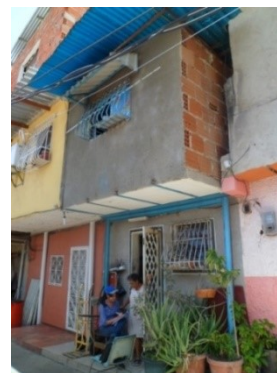
**Figura 9-5:** Viviendas típicas del Barrio Santa Rosa, Municipio Libertador, Caracas.

a) Vivienda de mampostería no confinada.

b) Vivienda de tipo estructural mixto.

confinada y el sistema mixto, 37 y 35 de las 77 viviendas inspeccionadas, respectivamente. El 73 % de las viviendas son de 1 o 2 pisos. La mayoría de los esquemas de elevación y de planta son regulares. Las irregularidades predominantes son el adosamiento (75 %) y la ausencia de vigas en una dirección (38 %). Un 55 % carece de sistema formal de drenaje. La **Figura 9-5** muestra algunas viviendas del sector.

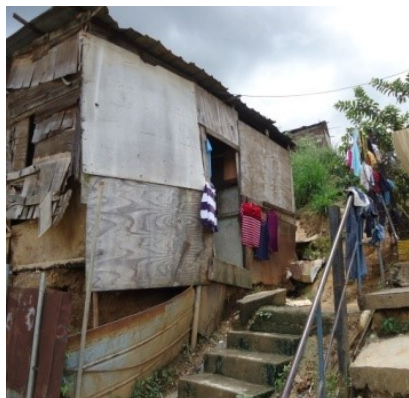
(a) Construcción precaria.

| Tipo Estructural (Tabla 9-2) | Descripción | % |
|---|---|---|
| 15 | Vivienda de construcción precaria: Estructura constituida por materiales de desecho tales como láminas de zinc, madera, cartón piedra, tierra y otros. (Figura 9-6 a). | 8,5 |

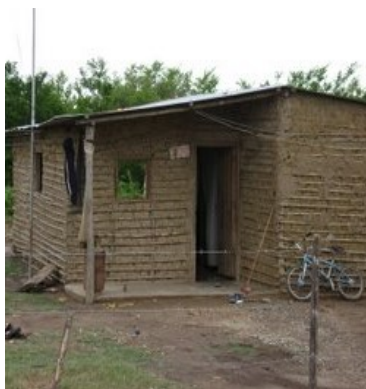
(b) Bahareque.

| Tipo Estructural (Tabla 9-2) | Descripción | % |
|---|---|---|
| 14 | Vivienda de bahareque: Estructura constituida por caña brava entretrejida y barro, con paredes frisadas en la mayoría de los casos (Figura 9-6 b). | 0,5 |

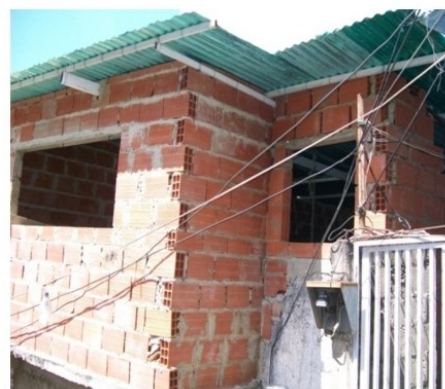
(c) Mampostería no confinada.

| Tipo Estructural (Tabla 9-2) | Descripción | % |
|---|---|---|
| 11 | Vivienda de mampostería no confinada: Estructura compuesta por muros de bloques trabados y unidos por mortero (Figura 9-6 c). | 24,6 |

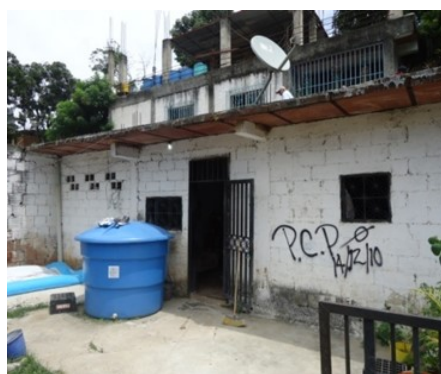
(d) Mampostería confinada.

| Tipo Estructural (Tabla 9-2) | Descripción | % |
|---|---|---|
| 10 | Vivienda de mampostería confinada: Estructura compuesta por muros de bloques trabados unidos por mortero, enmarcados por elementos de concreto armado denominados machones (elementos verticales) y vigas de corona (elementos horizontales) (Figura 9-6 d). | 6,0 |

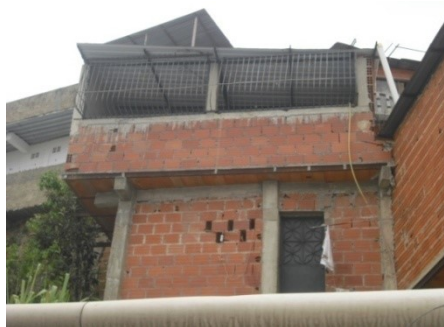
(e) Sistema mixto.

| Tipo Estructural (Tabla 9-2) | Descripción | % |
|---|---|---|
| 13 | Sistemas mixtos de pórticos y de mampostería de baja calidad de construcción, con altura no mayor a 2 pisos. (Figura 9-6 e). | 47,6 |
