# El terremoto de Caracas de 1967: 50 años después.

Carlos Genatios  
Marianela Lafuente  
Alfredo Cilento  
José Grases  
(Compiladores)

**Caracas, junio de 2017**

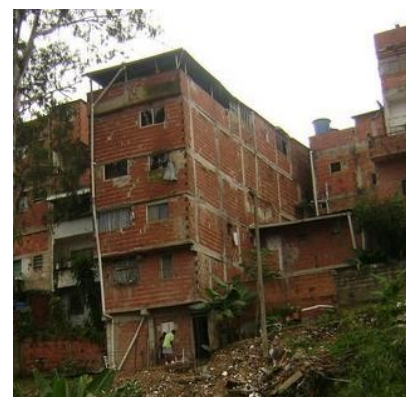
(f) Sistema mixto.

| Tipo Estructural (Tabla 9-2) | Descripción | % |
|---|---|---|
| 12 | Sistemas mixtos de pórticos y de mampostería de baja calidad de construcción, con altura mayor a 2 pisos. (Figura 9-6 f). | 12,8 |

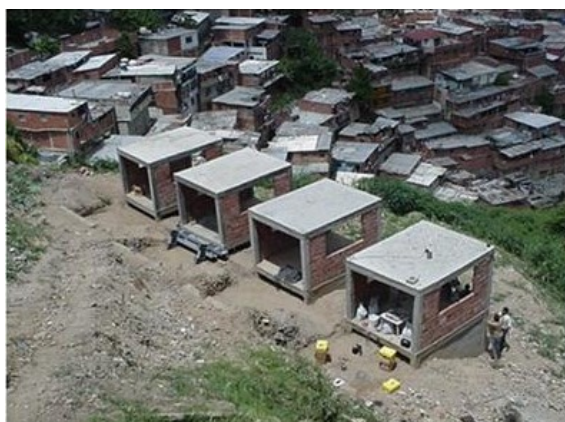
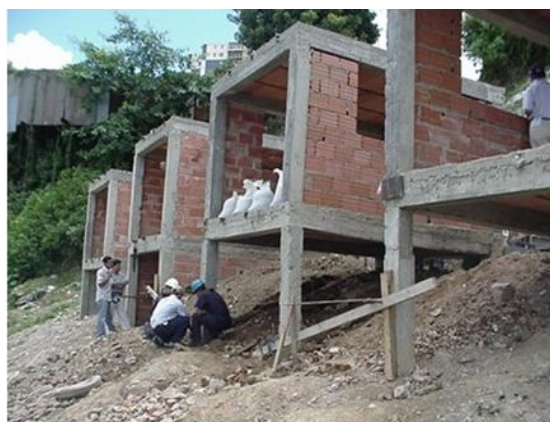
**Figura 9-8:** Fotografías de las cuatro viviendas ensayadas.  
(IMME, 2004).

a) Fachada principal

b) Fachada posterior

Se presenta la simulación mediante el uso de un modelo de plasticidad concentrada, de la respuesta inelástica de cuatro prototipos de viviendas populares construidas y ensayadas a carga lateral en un barrio de Caracas. Las pruebas fueron efectuadas por el IMME como parte del Proyecto JICA y FUNVISIS. Las viviendas se construyeron en el Barrio Minas de Baruta y ensayadas a carga lateral hasta alcanzar daño estructural severo (JICA, 2004; IMME, 2004). La **Figura 9-8** muestra las cuatro viviendas de 2 pisos en un terreno con pendiente pronunciada (40%), las cuales fueron hechas por personas del barrio. Primero se construyó el esqueleto de vigas y columnas de concreto armado y posteriormente se añadieron las paredes de bloques de arcilla. Las viviendas se denominan así:

La falla predominante en la Vivienda 1 fue por flexión de las columnas del primer nivel de la fachada principal y fallas combinadas de flexión y corte en las columnas de la fachada posterior. La falla predominante en la Vivienda 2 fue por corte de las columnas del primer nivel en la fachada principal. La Vivienda 3 presentó falla por corte en los segmentos de columnas del primer nivel de la fachada principal acompañados también de falla local de los muros de mampostería, principalmente en las zonas más próximas a estas columnas. La Vivienda 4 presentó falla por corte de los segmentos de columna del primer nivel de la fachada principal y falla local de los muros de mampostería en las zonas cercanas a estas columnas.
