# **ESPECTRO DE RESPUESTA DEL TERREMOTO DE CARACAS DE 1967 ESTIMADO A PARTIR DEL DAÑO**

**Alfredo Urich y Oscar A. López**

Este capítulo presenta la estimación de un espectro de respuesta elástica representativo de las acciones sísmicas ocurridas en la Urbanización Los Palos Grandes durante el Terremoto de Caracas de 1967. La estimación se basa en la interpretación de los daños documentados en los edificios, empleando el método de los coeficientes de la guía ASCE/SEI 41-17.

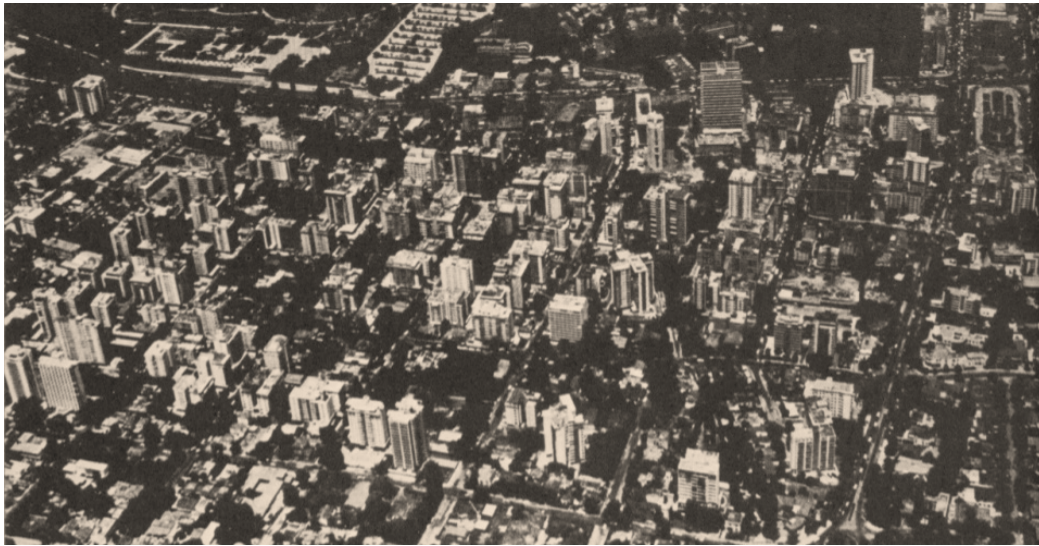
**Vista aérea de Los Palos Grandes en 1967 (Hanson & Degenkolb, 1969) Figura 7.2**

Para el momento del Terremoto de Caracas, la urbanización Los Palos Grande se encontraba densamente poblada de edificios de mediana altura, con 6 o más pisos (Figura 7.2); más del 30% de estos edificios sufrieron daños estructurales, a pesar de que la mayoría tenía menos de diez años y habían sido diseñados conforme al código vigente de ese momento, *MOP 1955: Norma para el Cálculo de Edificios* (Ministerio de Obras Públicas (MOP), 1957).

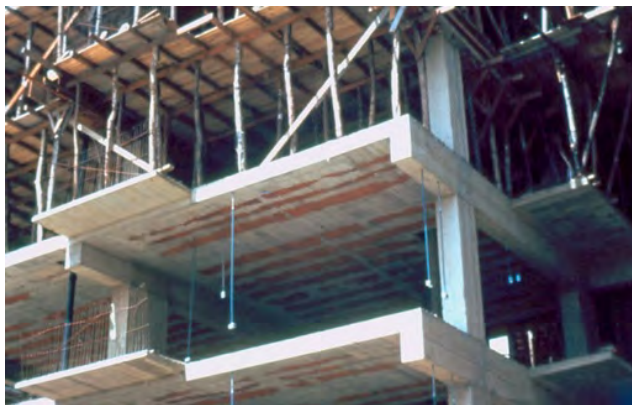
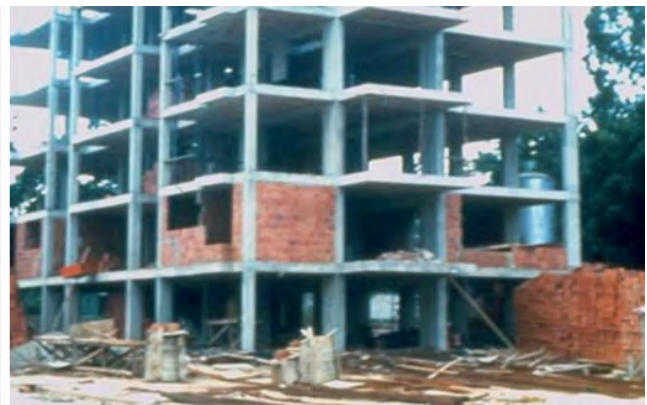
**Edificios típicos en construcción en 1967. Fintel et al. (1967) Figura 7.3**

La tipología estructural y arquitectónica dominante consistía en pórticos de concreto reforzado con paredes de relleno de mampostería. La Figura 7.3 muestra un par de ejemplos de edificios que se encontraban en construcción en el año 1967.

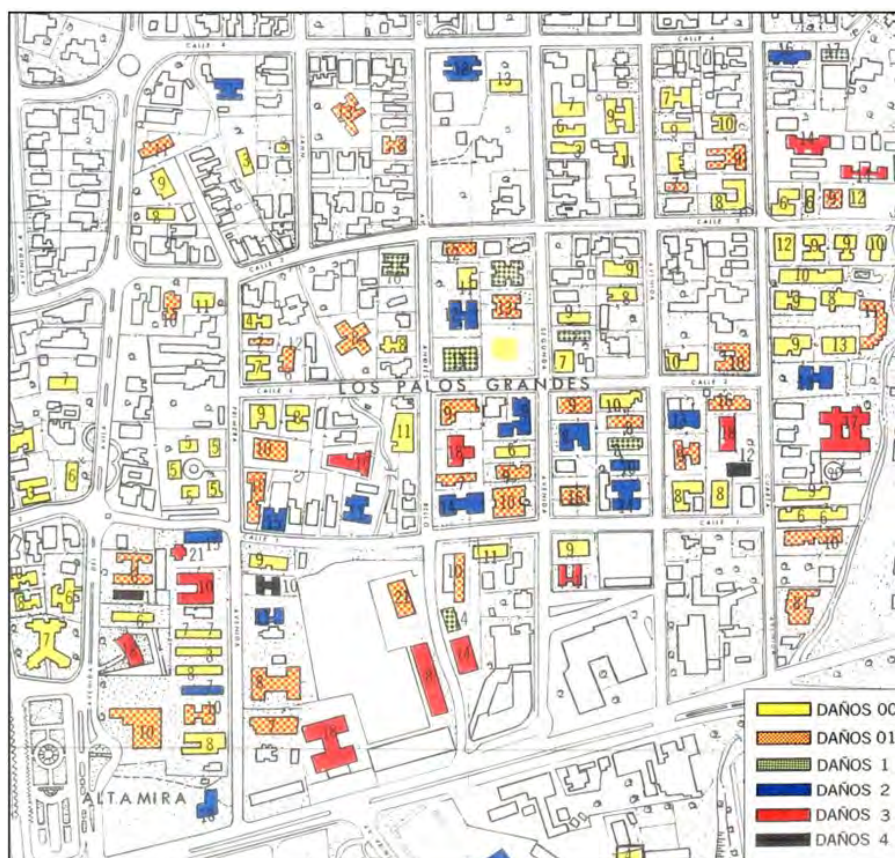
**Figura 7.4**

clasificación de daños adoptada por la Comisión se presenta en la Tabla 7.1; luego, la Figura 7.4 muestra la distribución de estos daños en los edificios de Los Palos Grandes.

Figura 7.1. Clasificación de daños y número de pisos en edificios.  
Adaptado de: Comisión Presidencial para el Estudio del Sismo (1978a)

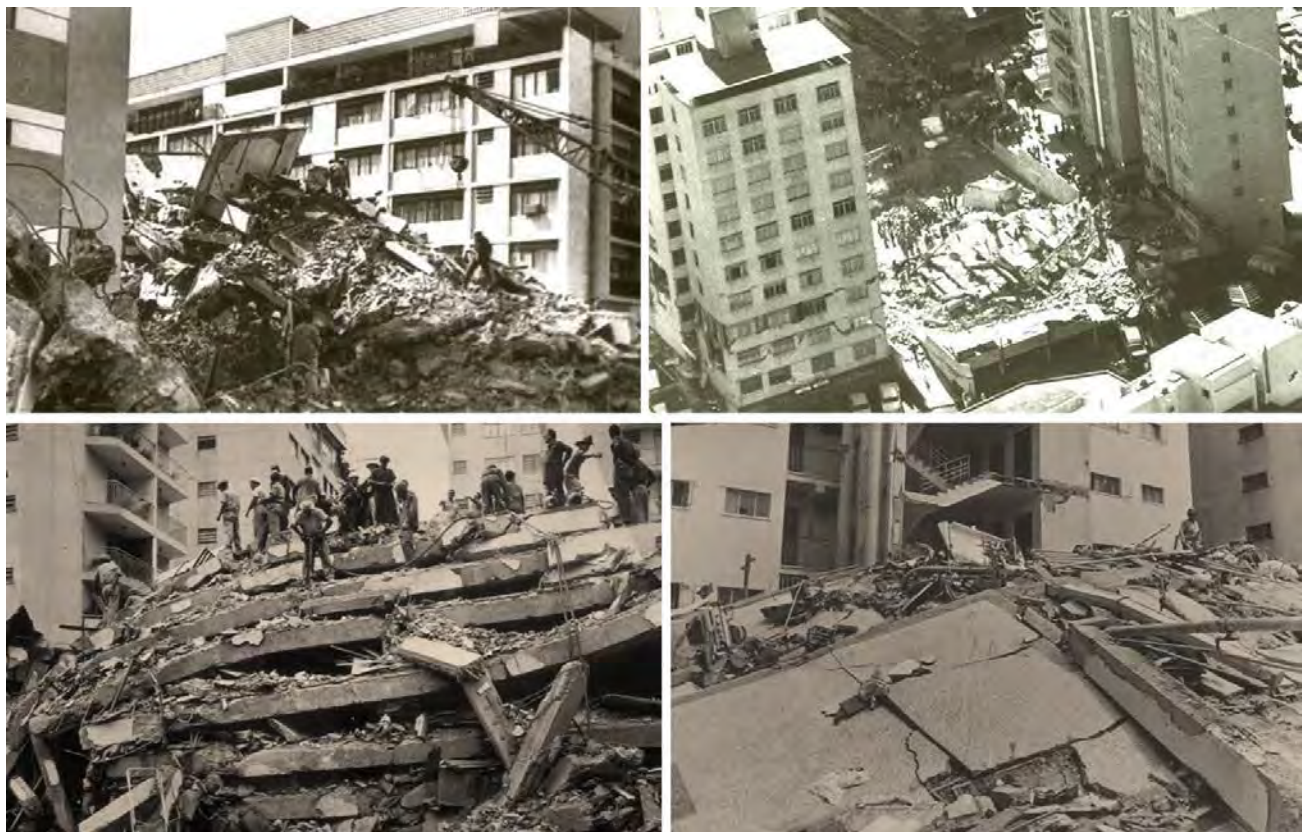
**Figura 7.5**

Destaca que cuatro de los cinco edificios derrumbados estaban ubicados en las urbanizaciones Los Palos Grandes y Altamira. Se trata de los edificios: Neverí, San José, Mijagual y Palace Corvin (Figura 7.5), los cuales se describen brevemente a continuación.

El edificio **Neverí** tenía 12 niveles y su estructura principal consistía en columnas rectangulares y vigas de carga orientadas este-oeste y vigas planas orientadas norte-sur; el edificio **San José**, de 10 niveles más un sótano, tenía losas nervadas armadas en una sola dirección, apoyadas en vigas planas (Hanson & Degenkolb, 1969); el edificio **Mijagual** contaba con 12 niveles y su estructura consistía en pórticos de carga, con columnas de sección rectangular y vigas planas, orientadas norte-sur; finalmente, el edificio **Palace Corvin**, de 10 niveles, tenía tres cuerpos estructuralmente independientes dispuestos en forma de “H”, con el cuerpo central como núcleo de circulación vertical y los dos cuerpos principales con columnas de sección rectangular y vigas altas, orientadas este-oeste. Solo se derrumbó el cuerpo este de los tres cuerpos del edificio.

Factores comunes en estos cuatro edificios, aparte de haberse derrumbado, son que todos adolecían de irregularidades tipificadas, tanto en planta como en elevación, que les conferían una gran vulnerabilidad ante acciones sísmicas; también que todos eran significativamente más vulnerables ante excitaciones en la dirección norte-sur que ante excitaciones en la dirección este-oeste; además, el desplome presentó una notoria componente en sentido norte o sur en al menos tres de ellos. (Urich A. , 2013).

Edificios colapsados: Neverí, San José (Hanson & Degenkolb, 1969)  
Mijagual (Valois, 1967) y Palace Corvin (Steinbrugge, 1967)

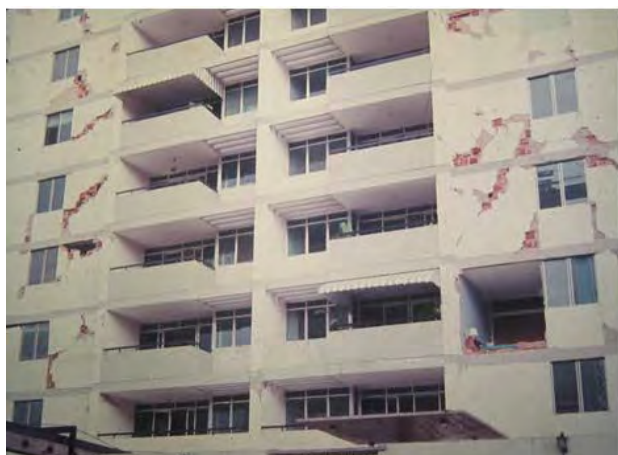
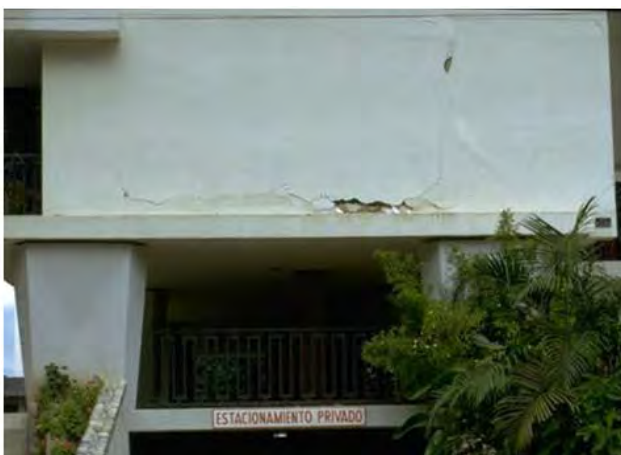
## **Figura 7.6**

En el resto de las edificaciones de Los Palos Grandes, destacan las paredes como los elementos más dañados, no hubo casos de daño en la estructura sin que se produjera previamente daño en la tabiquería. Los daños típicos fueron el agrietamiento diagonal o en “x”, característicos de distorsiones en la dirección de la pared, así como también el agrietamiento perimetral en el contacto con el marco estructural que la contiene, típico de desencajamiento de la pared por distorsiones en dirección perpendicular a ésta (Figura 7.6).

**Daño típico en paredes. Izquierda (Fintel et al., 1967): grietas diagonales y en “x”. Derecha (Steinbrugge, 1967): grietas perimetrales en el contacto con el marco**

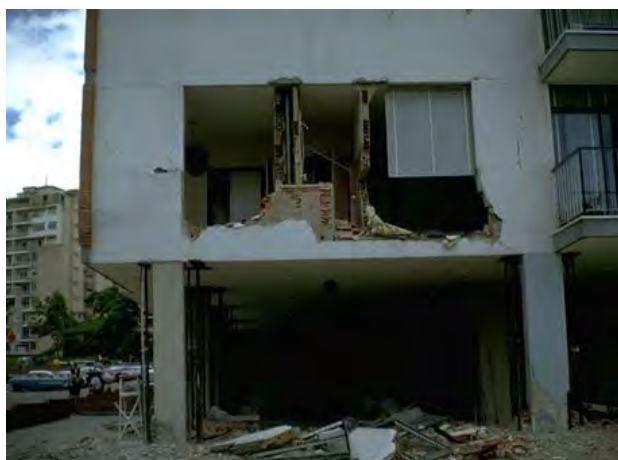
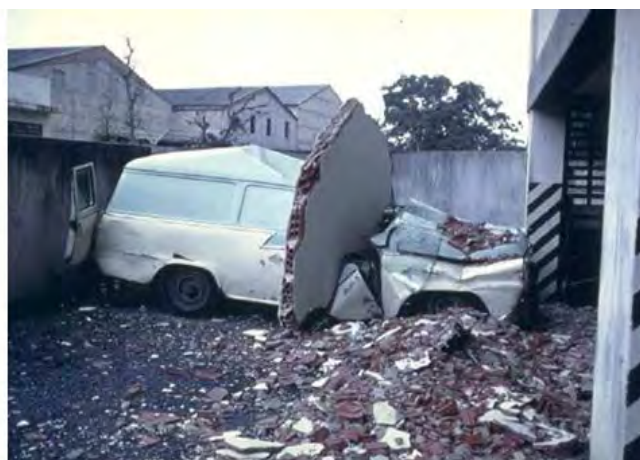
## **Figura 7.7**

En los casos más severos, el agrietamiento fue de tal magnitud que desvinculó totalmente porciones de las paredes haciéndolas caer al vacío, tal como se muestra en los ejemplos de la Figura 7.7. Es importante mencionar que, aun cuando la mayor parte de las defunciones ocurrieron en los edificios colapsados, varios fallecimientos y la mayor parte de las lesiones a personas fueron ocasionados por la caída de paredes de mampostería (Skinner, 1969).

**Caída de paredes enteras hacia áreas exteriores del edificio  
Izq. (Steinbrugge, 1967). Der. (Milek, 1967)**

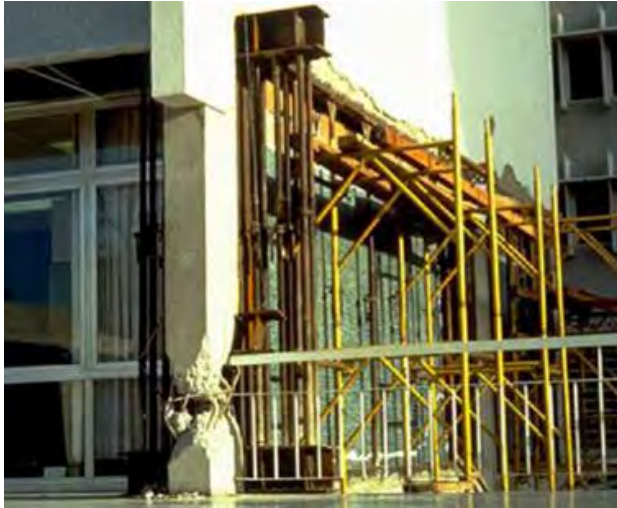
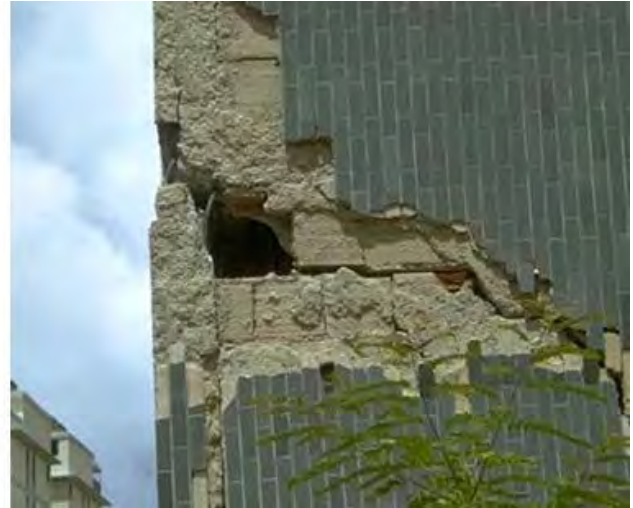
Daños en columnas. Izq. (Bertero, 1967). Der. (Steinbrugge, 1967) **Figura 7.8**

Con relación a los miembros estructurales, los que presentaron mayor proporción de daños fueron las columnas. La Figura 7.8 muestra ejemplos de daños críticos en algunas columnas que perdieron totalmente su capacidad resistente. Afortunadamente, en estos casos hubo una redistribución de tensiones hacia los miembros estructurales vecinos, evitando así el colapso. También se presentaron daños en vigas y losas, aunque en menor proporción. La Figura 7.9 muestra algunos ejemplos.

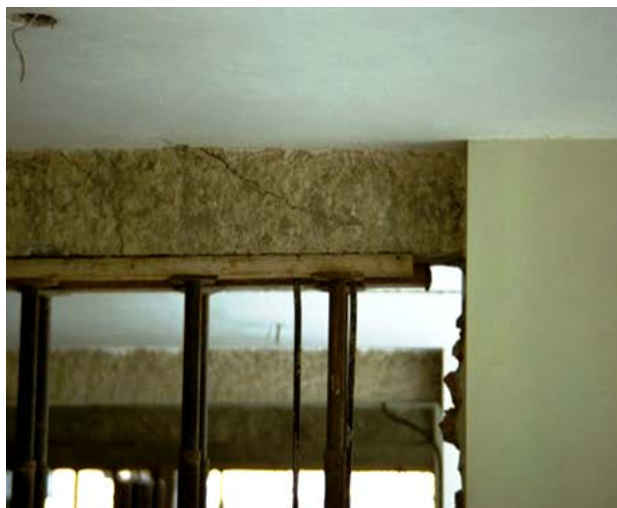
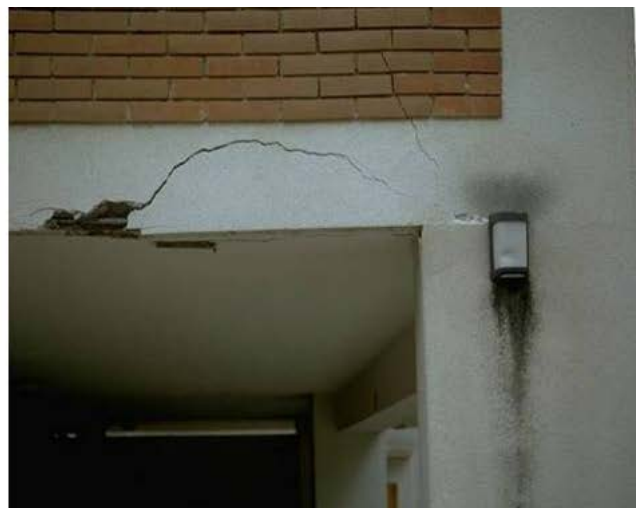
**Figura 7.9**

Daños en vigas y losas (Steinbrugge, 1967)

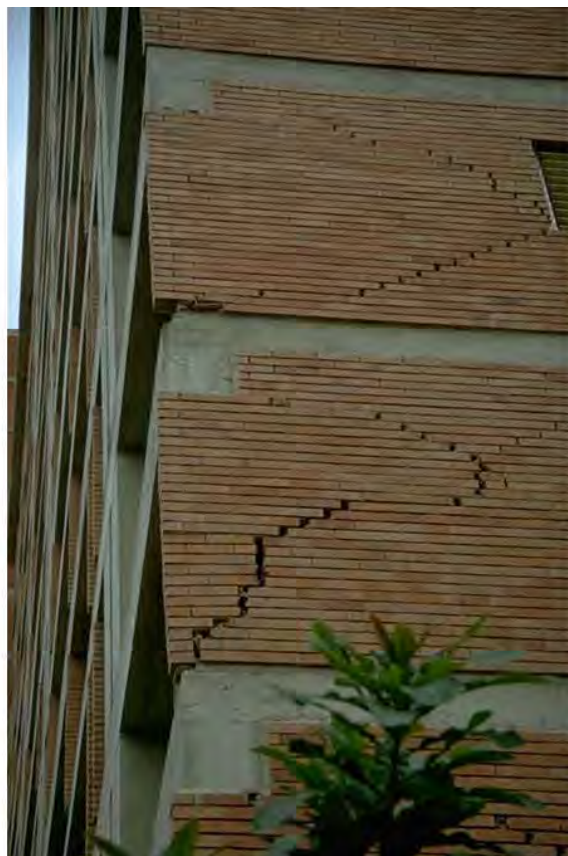
**Figura 7.10**

Esta situación también fue advertida por otros autores, por ejemplo: refiriéndose al Petunia I (Figura 7.10), Arcia y Malaver (1974) comentan que “los primeros ocho niveles presentaron grietas diagonales en la tabiquería, muy pronunciadas en dirección norte-sur y escasas en dirección este-oeste”; Grases (1968) indica que “el pasillo de Residencias Unión presentó una deformación remanente en dirección sur”, situación observada también en el pasillo norte del hotel Macuto Sheraton (Figura 7.11); Fintel y otros (1967) también comentan que “los pulsos horizontales en dirección norte-sur fueron predominantes”; coincidiendo con Robson, Canales y Esteva (1968), quienes afirman que la vibración del terreno estuvo “enormemente polarizada en una dirección cercana a la norte sur” (las dos últimas citas son traducidas de la fuentes originales en inglés). Estas observaciones sobre la direccionalidad del sismo coinciden con lo indicado previamente para los cuatro edificios que colapsaron.

Edificio Petunia I. Izquierda: representación de daños en paredes transversales (adaptado de Arcia & Malaver, 1974);  
derecha: daños en paredes de fachada (Steinbrugge, 1967)
