AGUAS EN PROBLEMAS: LAGO DE MARACAIBO, OCTUBRE 2021¹

Michael CARLOWICZ² y Joshua STEVENS³

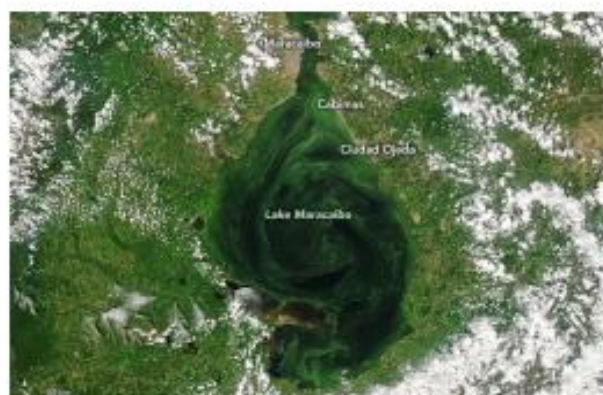
Figura 1 Lago de Maracaibo y su entorno. Imagen del 25 de septiembre, 2021

En imágenes satelitales adquiridas en septiembre de 2021, el Lago Maracaibo se observa arremolinado con tonos de verde, bronceado y gris que trazan el flujo de corrientes y remolinos (Fig. 1). Los colores se deben a las algas, los sedimentos de los ríos y las fugas de petróleo (Fig. 2).

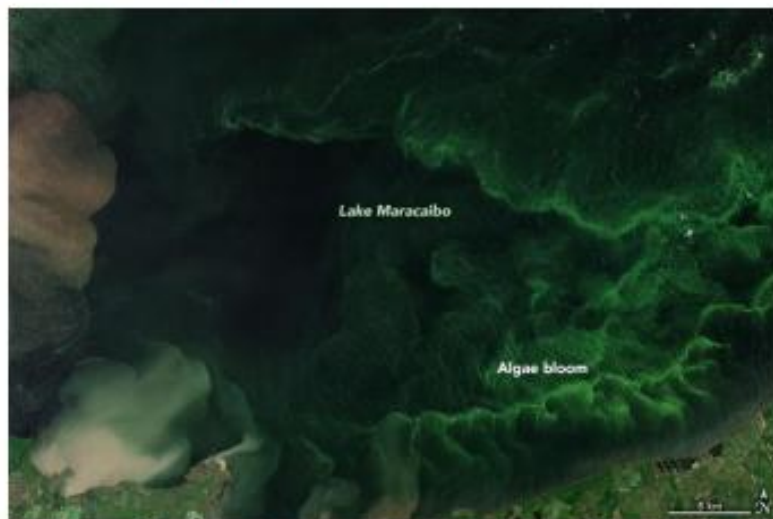
Figura 3. Imagen del 2 de Septiembre, 2021, adquirida por MultiSpectral Imager en Sentinel-2 de la Agencia Espacial Europea.

El verdor generalizado en el agua es otro signo de angustia. La Fig. 3 del 2 de septiembre de 2021, es una imagen en color natural y muestra la extensión de las algas en el extremo sur del Lago de Maracaibo.
