## SITUACIÓN DE LOS DERRAMES DE HIDROCARBUROS EN VENEZUELA (2010-2021) Y NUEVAS TECNOLOGÍAS DE MONITOREO

Klaus ESSIG<sup>1</sup>

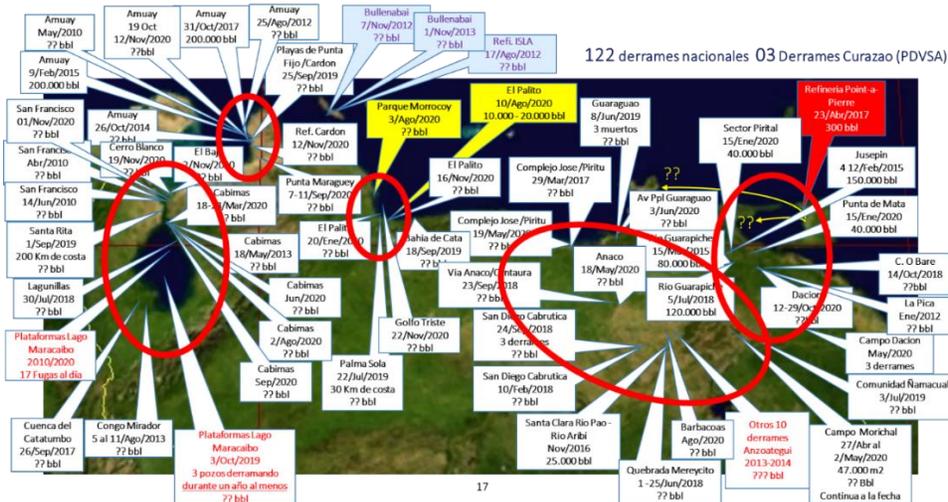
Figura 2. Distribución geográfica de los casos detectados mediante la recolección de la información en medios de comunicación impresa, páginas web y redes sociales en el periodo 2010 – 2020 (IOTS: [www.iots-consortium.com](http://www.iots-consortium.com))

Como se podrá observar en la figura anterior, hasta junio 2020 hubo 211 derrames reportados mediante diferentes redes sociales y medios de comunicación, cifra que se elevó para diciembre 2020 a 235 derrames y a 301 para diciembre 2021.

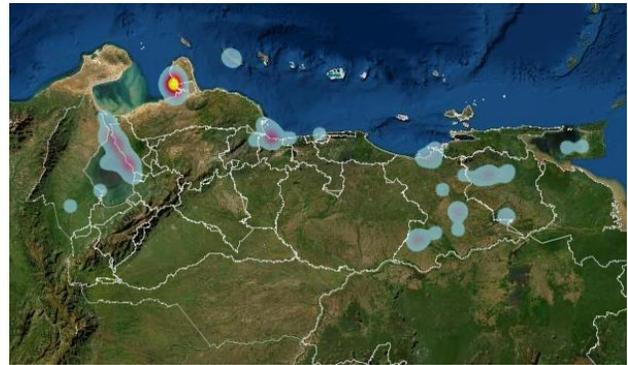
Figura 3. Vista de la Pantalla sobre los derrames en la plataforma de VE360<sup>2</sup>

En esta pantalla se observa la distribución regional de los derrames y los colores azul, violeta, rojo y amarillo indican la densidad de los eventos, siendo el amarillo el de mayor densidad y el azul la menor densidad. La siguiente imagen representa una ampliación del sector del lago de Maracaibo donde se observan las localidades de los eventos registrados (puntos).

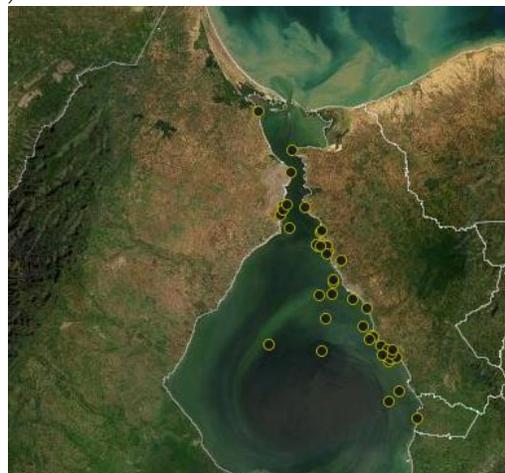
Figura 4. Vista ampliada del sector del lago de Maracaibo en la plataforma de VE360<sup>2</sup>

Cada uno de los puntos representa un evento registrado. Si se hace click sobre un punto se despliega una pantalla dinámica que contiene la información recopilada (fecha, localidad, cantidad derramada, la imagen fotográfica o satelital del evento). También se despliega cualquier información escrita relacionada encontrada en los reportes levantados, así como documentos relacionados, si existiesen. La figura siguiente se visualiza la pantalla dinámica que se despliega.

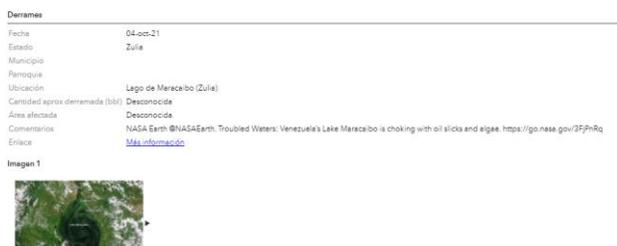
Figura 5. Vista de la Pantalla Dinámica de un evento en la plataforma de VE360°

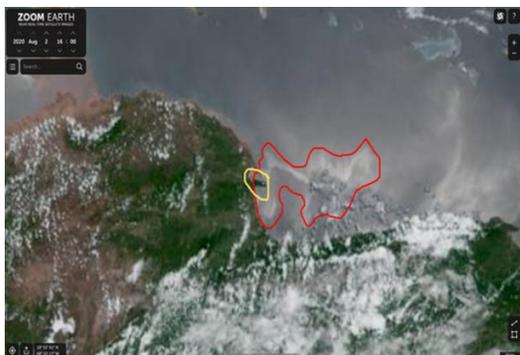
En el caso del derrame del Parque Nacional Morrocoy se recibieron imágenes satelitales de tipo óptico de fecha 2 de agosto de 2020, la cual fue tomada a las 16:00 horas, en la cual se le procedió a demarcar de forma genérica el área de la mancha con una marca de color rojo y al parque nacional Morrocoy con una marca amarilla como se podrá observar en la Figura 6.

Figura 6. Ubicación de la mancha de Hidrocarburo y localización del Parque Nacional Morrocoy (IOTS: [www.iots-consortium.com](http://www.iots-consortium.com))

Daba la experiencia de IOTS en eventos similares y habiendo visto casos donde habían estado involucrados tanqueros, los cuales emprenden acciones ilegales de lavado de tanques y / o descarga de residuos de cargas previas, entre otras, se procedió a analizar mediante el sistema AIS<sup>5</sup> la posibilidad de ubicar buques tanqueros que transitaban una ruta cercana al área del derrame en la fecha y hora de la imagen satelital (Figura 6).

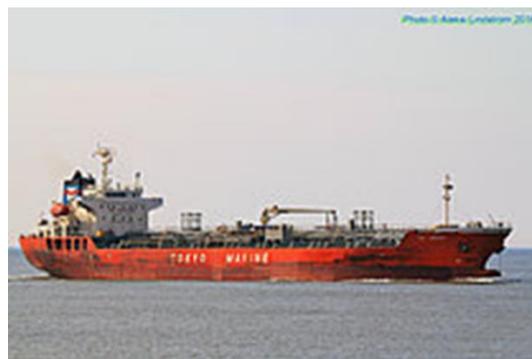
- 1) El buque OPEP GALAXY (OMI: 9363833, MMSI 351207000). Es un buque tanquero de productos químicos / petrolíferos construido en 2008 (12 años) y actualmente navega bajo la bandera de Panamá.
  - o Eslora: 145 m
  - o Manga: 24 m
  - o Calado: 5,9 m
  - o GRT: 11.623 ton
  - o Peso Muerto: 19.994 ton
  - o Armador/Dueño: EXECUTIVE SHIPMANAGEMENT – SINGAPORE
  - o Operador: EXECUTIVE SHIPMANAGEMENT – SINGAPORE o VIETNAM GAS AND CHEMICALS TRANSPORTATION CORP

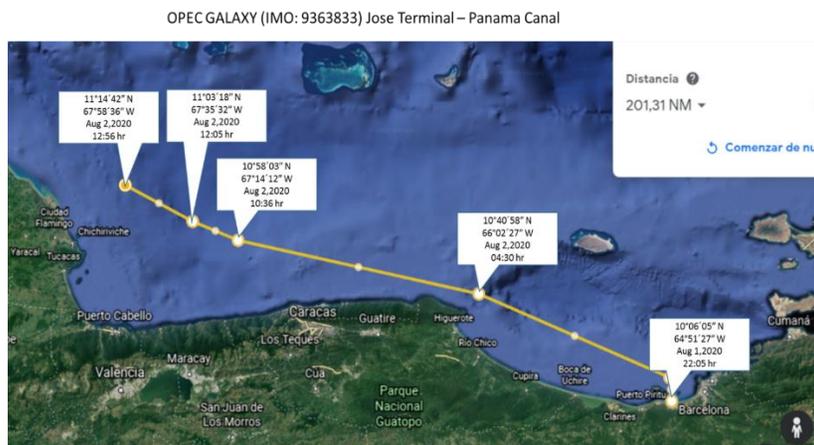
El buque navegó desde Kingston (Jamaica) en Julio, 27 2020 16:58 hr hasta Jose (Venezuela) Julio, 31 2020 11:25 HR y de ahí a Tianjin (China), pasando por el Canal de Panamá (Figura 7)

Figura 7. Ploteo de la ruta del buque “OPEP GALAXY” (OMI: 9363833, MMSI 351207000) (IOTS: [www.iots-consortium.com](http://www.iots-consortium.com))

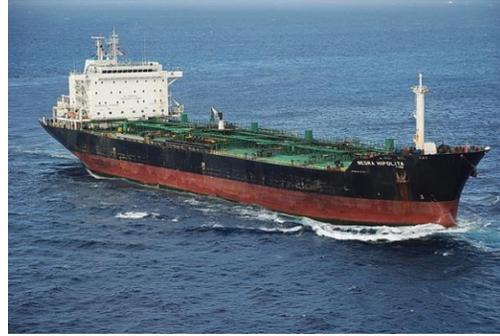
2) El buque NEGRA HIPOLITA - Ex MARITZA SAYALERO (OMI: 9117480, MMSI 775048000). Es un Buque Petrolero construido en 1996 (24 años) y actualmente navega bajo la bandera de Venezuela.

- Eslora: 183 m
- Manga: 32 m
- Calado: 8,2 m
- GRT: 28.338 ton
- Peso Muerto: 47.144 ton
- Armador/Dueño: PETROLEOS DE VENEZUELA – PDVSA
- Operador: PETROLEOS DE VENEZUELA – PDVSA

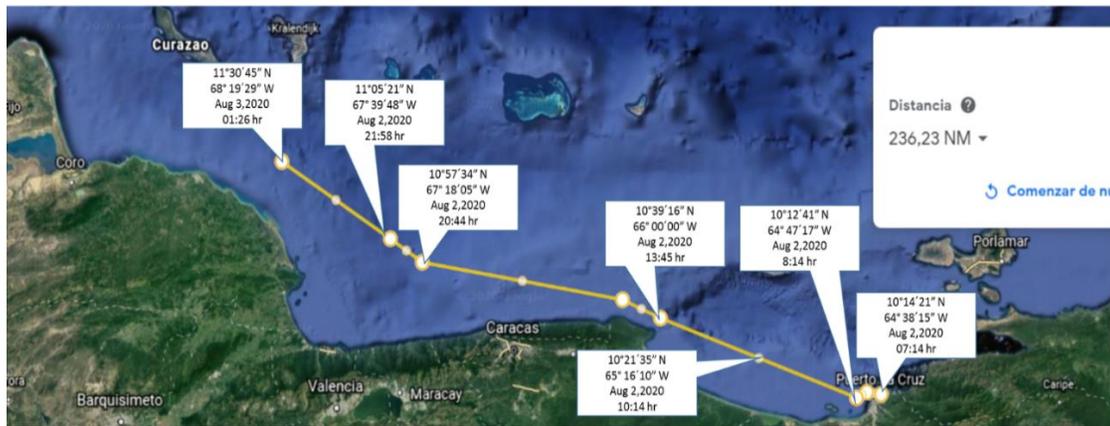
El buque navegó desde Puerto La Cruz (Venezuela) en agosto, 2 2020 07:14 hr hasta Punta Cardón (Venezuela) Agosto, 6 2020 14:25 hr (Figura 8)

Figura 8. Ploteo de la ruta del buque “NEGRA HIPOLITA” - Ex MARITZA SAYALERO (OMI: 9117480, MMSI 775048000) (IOTS: [www.iots-consortium.com](http://www.iots-consortium.com))

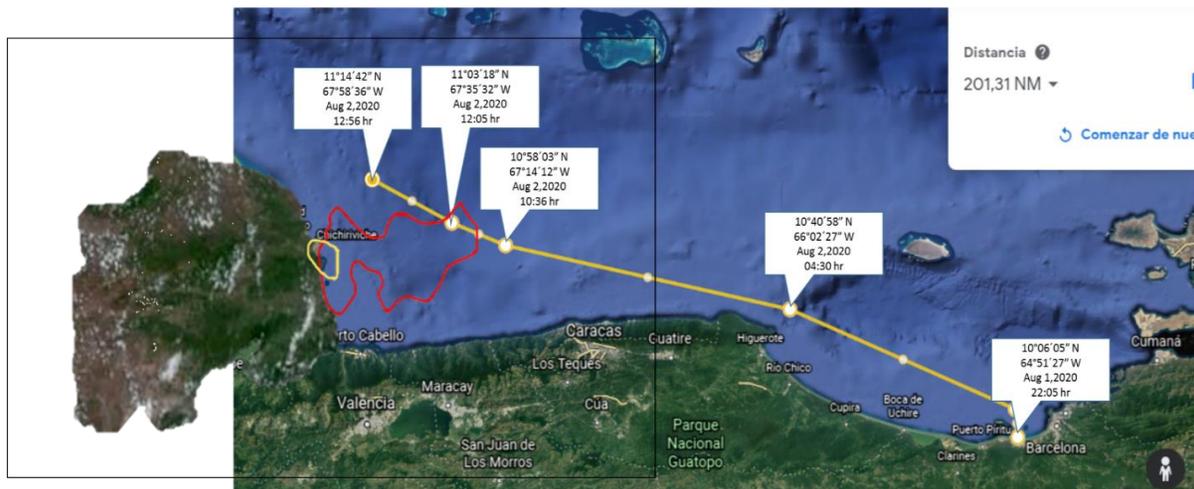
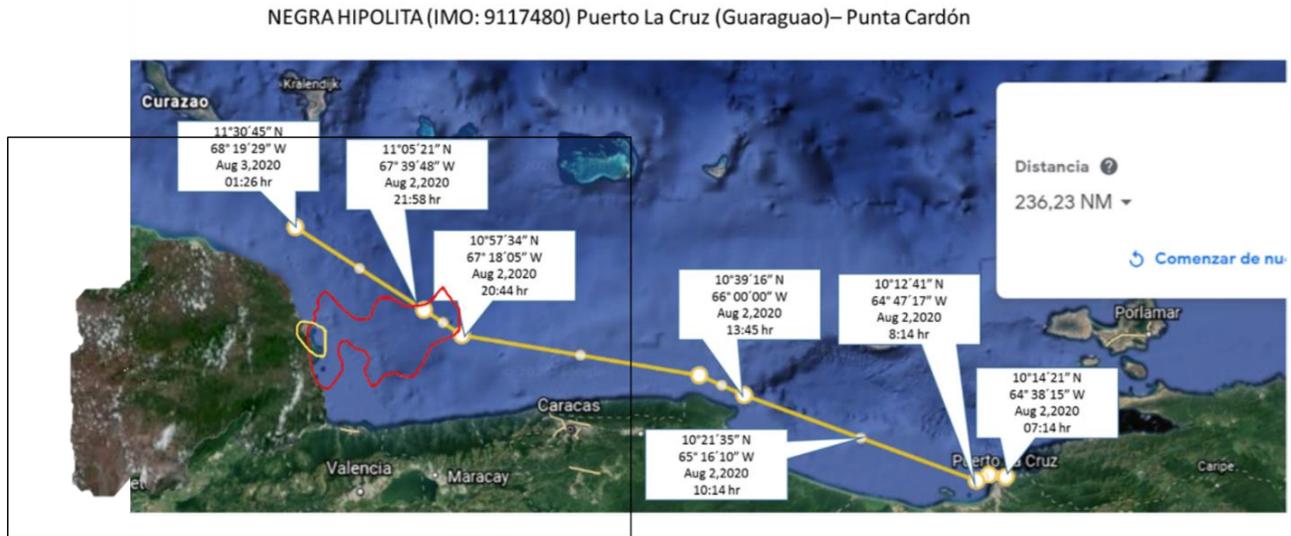
Como próximo paso se realizó la sobreposición de la imagen satelital óptica de fecha 2/Ago./2020 (16:00 hrs) con las rutas de los buques, eliminado el fondo excepto la demarcación roja/amarilla y dejar parte del Estado Falcón como referencia geográfica (Figuras 9)

Figuras 9. Sobreposición de las rutas de los buques OPEP GALAXY y NEGRA HIPOLITA con la imagen satelital óptica (IOTS: [www.iots-consortium.com](http://www.iots-consortium.com))

Con este ejercicio se inició el proceso de demostrar que ambos buques pudiesen haber estado involucrados en el derrame ya que como se puede observar las coordenadas, horas de los puntos ploteados y fechas corresponden muy claramente.

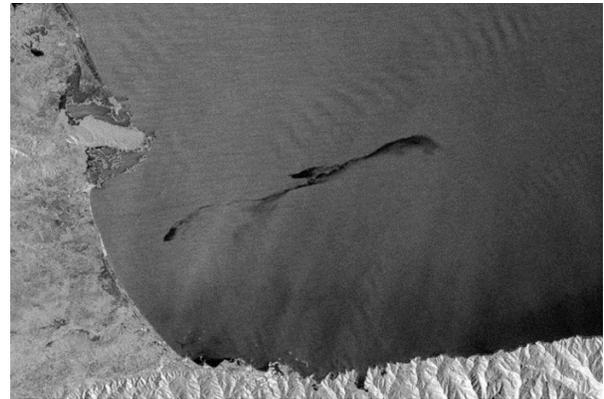
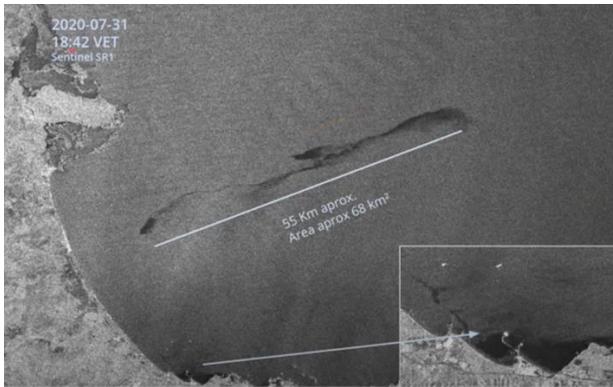
Posteriormente se realizó una segunda prueba usando una imagen satelital de tipo Radar que son más detalladas y las condiciones atmosféricas no intervienen en la imagen (Figuras 10). La imagen fue tomada el 02/Ago/2020.

Figuras 10. Imagen satelital tipo Radar que indica la mancha de hidrocarburo. Fotos cortesía del Prof. Eduardo Klein de la Universidad Simón Bolívar (Laboratorio de Sensores Remotos USB)

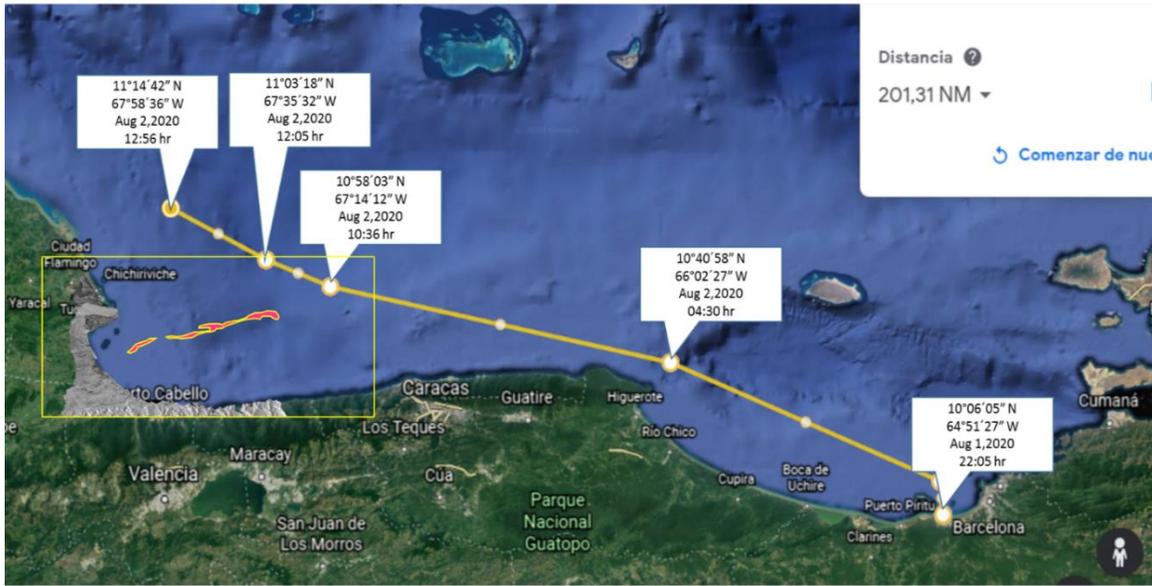
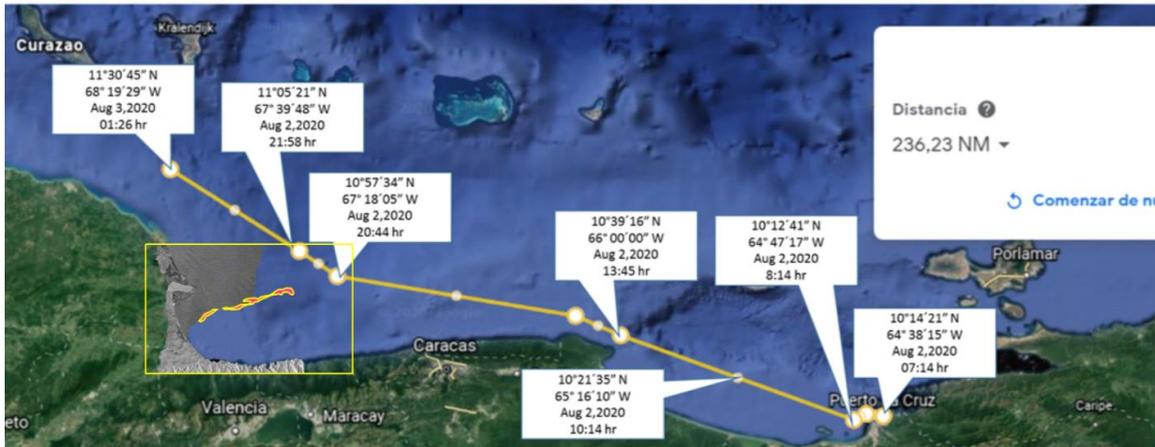
Se repitió el ejercicio anterior, sobreponiendo la imagen satelital (Radar) de fecha 2/Ago/2020 con las rutas de los buques, eliminado el fondo y dejar parte del Estado Falcón como referencia geográfica. (Figuras 11)

Figuras 11. Sobre-posición de las rutas de los buques OPEC GALAXY y NEGRA HIPOLITA con la imagen satelital de radar (IOTS: [www.iots-consortium.com](http://www.iots-consortium.com))

Con este ejercicio se confirmó lo indicado en el ejercicio previo (sobre-posición de rutas con imagen satelital óptica), que ambos buques pudiesen haber estado involucrados en el derrame ya que como se puede observar las coordenadas, horas de los puntos ploteados y fechas corresponden muy claramente.

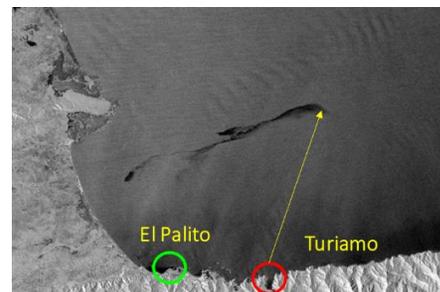
- El derrame no provino de la Refinería El Palito. La foto satelital (imagen de radar) ubica el inicio de la mancha al NNE de la Bahía de Turiamo (Estado Aragua) (Figura 12)

Figura 12. Referencia geográfica respecto de la mancha (2/Ago/2020) (IOTS: [www.iots-consortium.com](http://www.iots-consortium.com)). Fotos cortesía del Prof. Eduardo Klein de la Universidad Simón Bolívar (Laboratorio de Sensores Remotos USB)

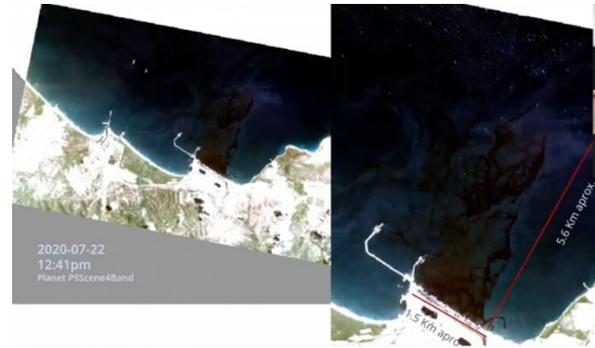
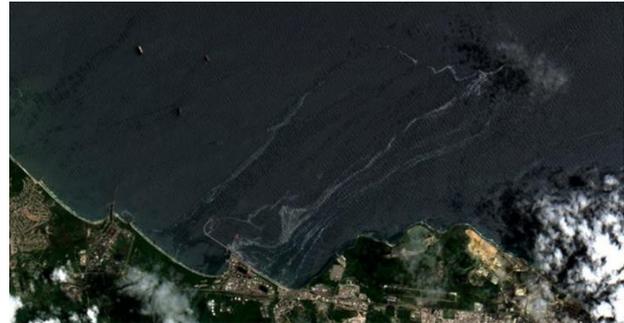
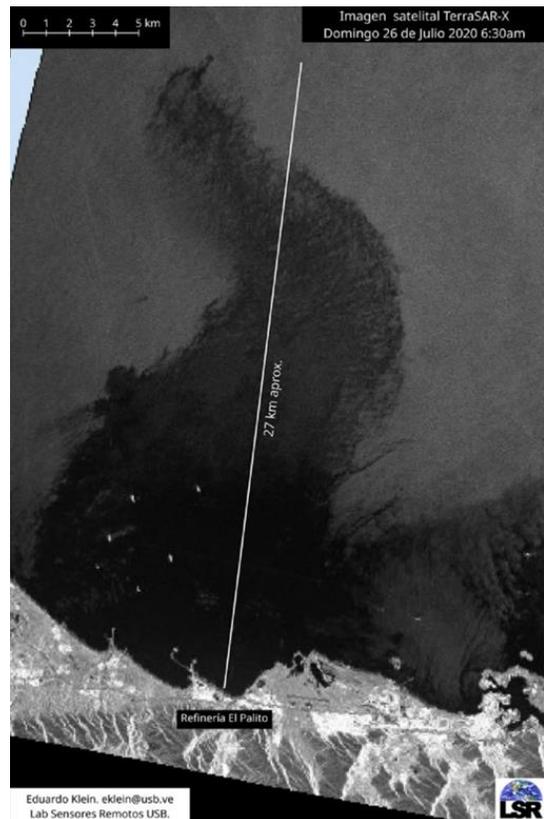
Desde el 22/Jul/2020 el Prof. Eduardo Klein de la Universidad Simón Bolívar (Laboratorio de Sensores Remotos USB) emitió unas imágenes bien claras sobre las manchas de derrames procedentes de la refinería El Palito. Basado en estas imágenes y otras se procedió hacer el análisis para darle un mejor contexto y una mejor interpretación del movimiento de la mancha.

Nota: Imagen satelital (Radar) 26/Jul/2020 06:30 hrs  
Figuras 13. Imágenes satelitales del Prof. Eduardo Klein sobre derrames procedentes de la refinería El Palito (22/Jul/2020)

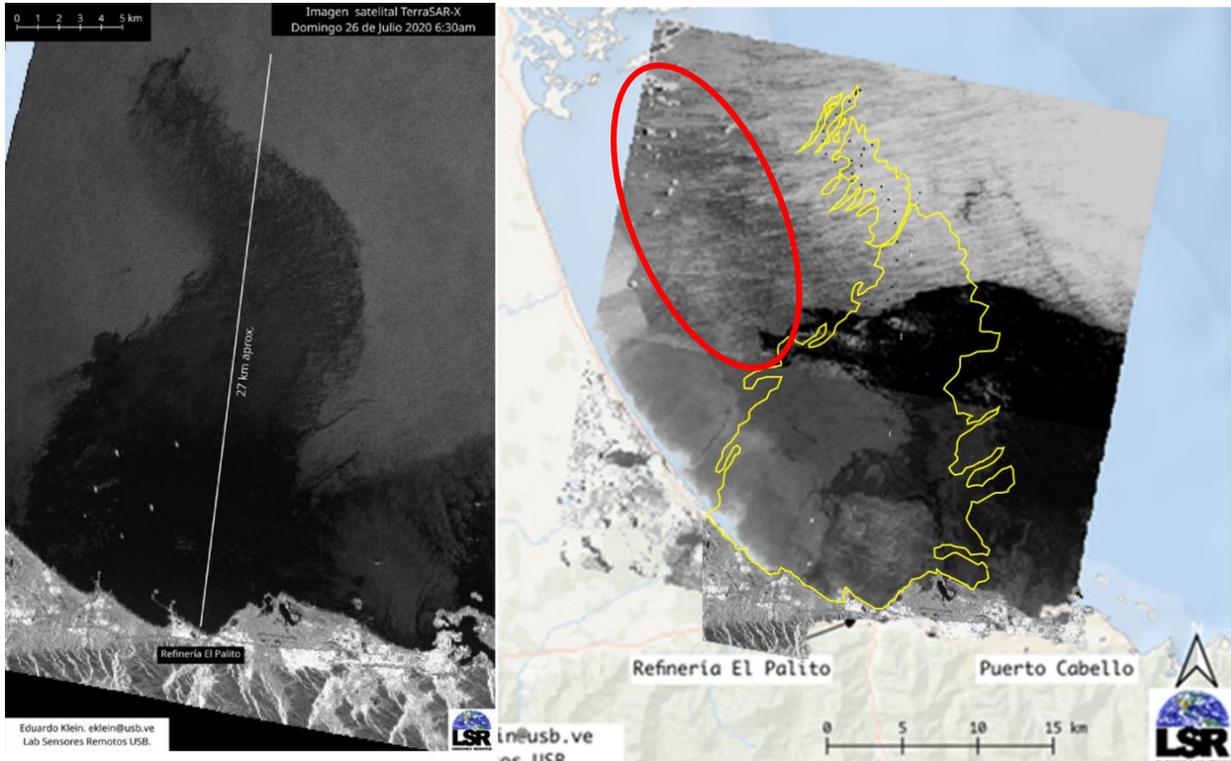
corrientes. Por este medio se logra dimensionar el tamaño y forma de la mancha de hidrocarburo y facilita el análisis de su deriva. (Figura 14)

Figura 14. Superposición del contorno de Imagen Satelital (Radar) izquierda sobre la imagen derecha (IOTS: [www.iots-consortium.com](http://www.iots-consortium.com))

Como se puede observar, para el 9/Ago/2020, la parte norte de la mancha de hidrocarburo (ovalo rojo) se fracturó completamente por la intervención de las corrientes marinas, frentes de olas y viento, impactando la parte sur del Parque Nacional Morrocoy (los derrames sucedidos en el pasado han demostrado esa situación)

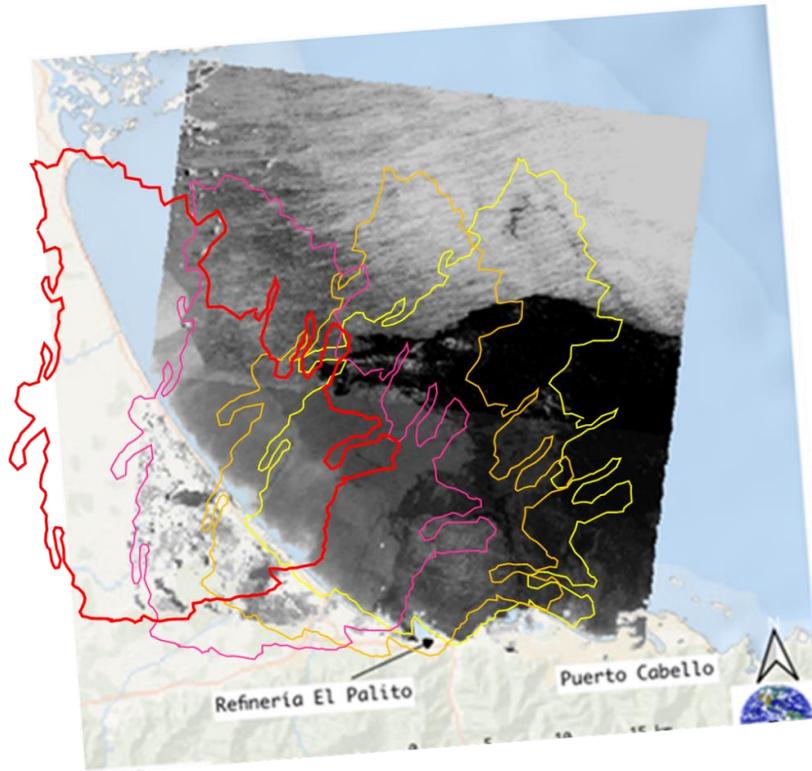
El contorno rojo es el análisis a las 24 horas lo que corresponde al 10/Ago/2020 a las 12:18 horas aproximadamente (Figura 15), lo que corresponde con las imágenes y reportes hechos en los medios impresos y redes sociales.

Figura 15. Avance de la mancha de acuerdo con el modelo usado (IOTS: [www.iots-consortium.com](http://www.iots-consortium.com))

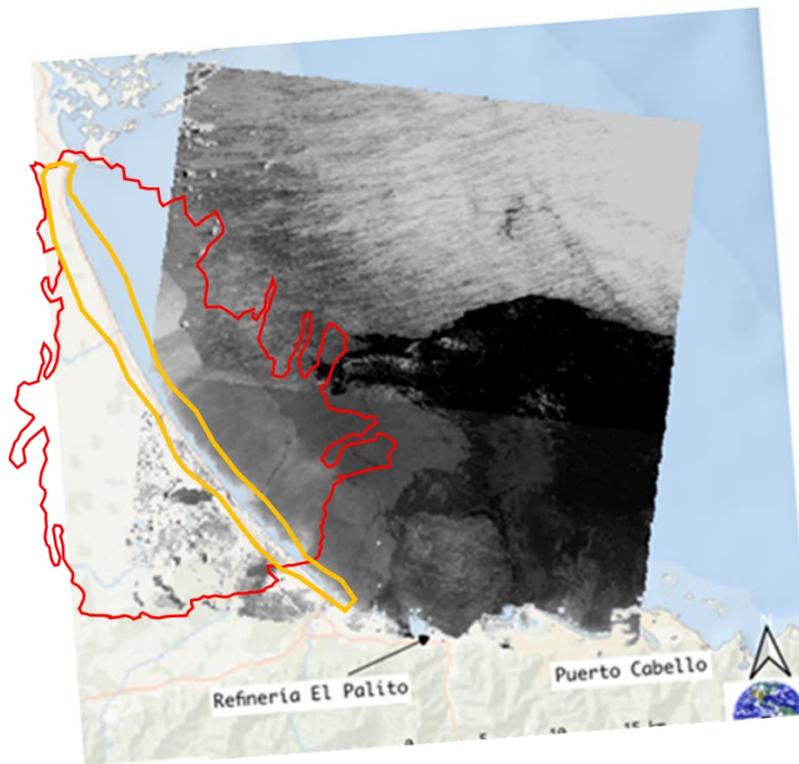
La siguiente figura (Figura 16) demuestra la posición de la mancha para el 10/Ago/2020 a las 12:18 horas aproximadamente, usando la fórmula denominada “Estimación de la velocidad y dirección de la mancha mediante cálculos vectoriales” (contorno rojo) y el área de la línea costera impactada (contorno ocre).

Figura 16. Posición de la mancha para el 10/Ago/2020 a las 12:18 horas aproximadamente (contorno rojo) y el área de la línea costera impactada (contorno ocre). (IOTS: [www.iots-consortium.com](http://www.iots-consortium.com))

*La costa impactada por el derrame proveniente de la refinería El Palito, tuvo una longitud aproximada de 30 Kilómetros.*

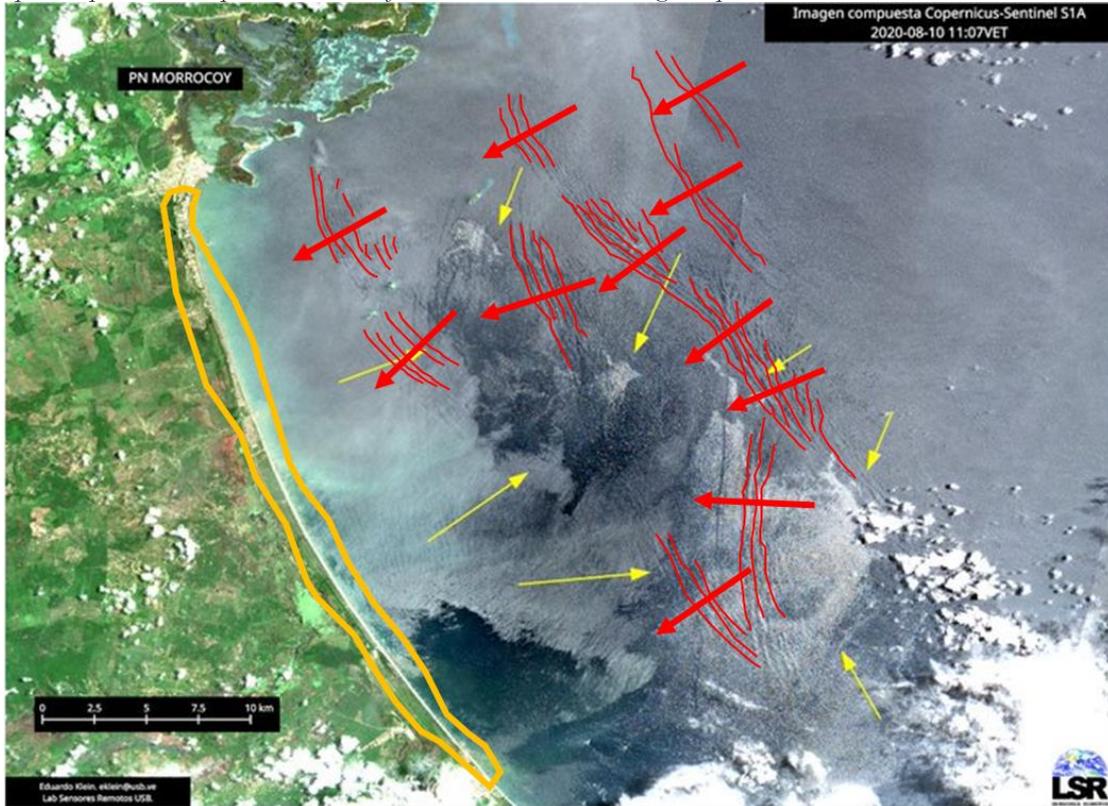
Figura 17. Imagen satelital óptica con la posición de la mancha para el 10/Ago/2020 a las 11:07 horas (flechas amarillas), área impactada (contorno ocre), los frentes de olas (líneas sinuosas rojas) y la dirección de las olas (flechas rojas), (IOTS: [www.iots-consortium.com](http://www.iots-consortium.com))

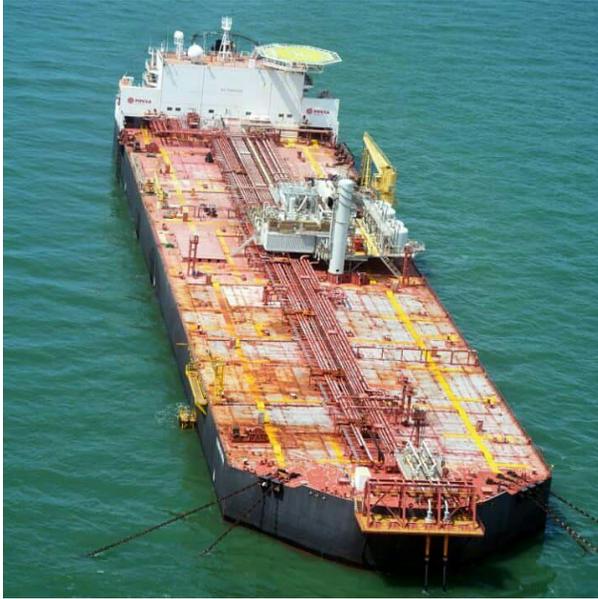
Figura 19. Vista aérea del FSO NABARIMA  
(<https://www.marinetraffic.com/>)

El FSO Nabarima, con una capacidad de 1,4 millones de barriles de petróleo, fue construida en 2005 por Samsung Heavy Industries en Corea del Sur para ConocoPhillips, que en ese momento operaba el campo Corocoro. En 2007, Hugo Chávez expropió los activos de ConocoPhillips en Venezuela y el país tomó el control de Corocoro y Nabarima, que pasó al control de Petrosucre, una empresa conjunta de PDVSA, que tiene una participación del 74%, y la petrolera italiana ENI, con el 26% restante.

A principios de 2019, Petrosucre cerró la producción en Corocoro después de que Estados Unidos impusiera sanciones a PDVSA que impidieron que Petrosucre exportara petróleo a Cítgo, que previamente había comprado petróleo de Corocoro. Después de años de abandono, Nabarima cayó en mal estado.

En julio de 2020, el FSO Nabarima comenzó a inclinarse a estribor, seguida de una fuga en su sala de máquinas y el mes siguiente que provocó que las bombas de achique averiadas no pudieran bombear.

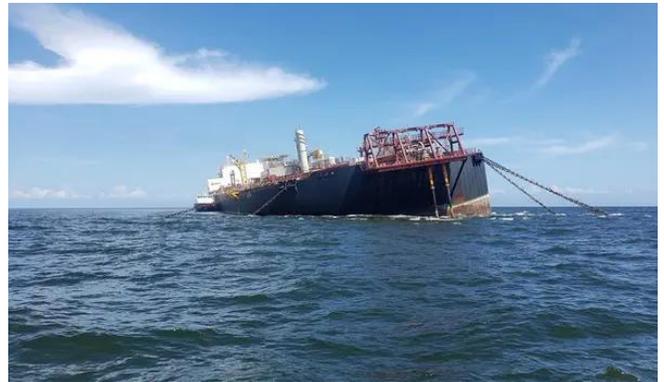
Figura 20. Vista de la inclinación (escora) del FSO NABARIMA  
(<https://www.oedigital.com/news/482568-tanker-approaches-listing-fso-nabarima-to-load-crude>)

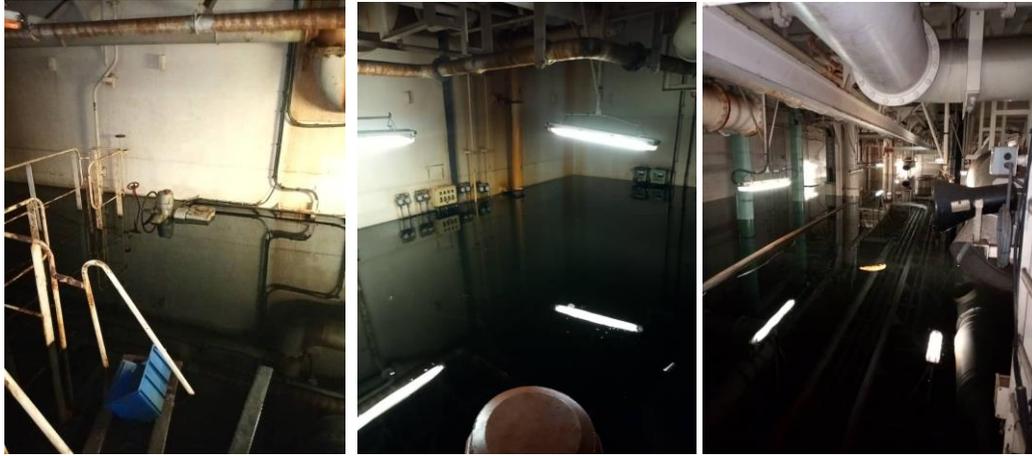
Según Eudis Girot, líder de la Federación Unitaria de Trabajadores del Petróleo de Venezuela, había alrededor de 9 pies (2,7 m) de agua en las cubiertas inferiores del FSO Nabarima a principios de septiembre y Associated Press informó que seguía inclinándose unos 5 grados. a estribor, aunque PDVSA dijo que su estado era "satisfactorio" y Eni consideró la embarcación "estable". Girot denunció la posibilidad de que ocurra un desastre ambiental.

Figura 21. Vista del agua en las cubiertas inferiores del FSO NABARIMA (Fotos cortesía de la tripulación del FSO Nabarima que deseaban permanecer anónimos)

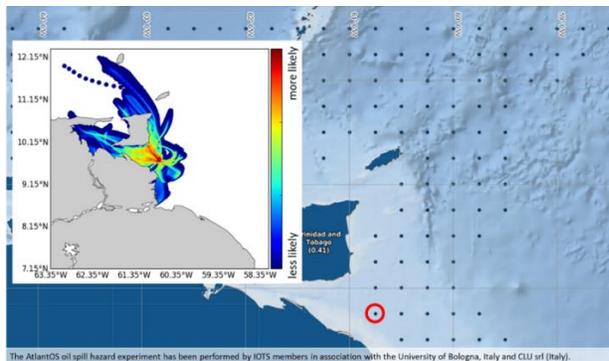
- El rango de marea (hasta 2 mts)
- Los vientos predominantes (48% proviene de ENE)
- Las corrientes geostroficas y anomalías de altura dinámica (época de sequía y lluvia), y
- El Hazard Map del punto más cercano que IOTS tiene al sitio.

Figura 22. Hazard Map más cercano al FSO NABARIMA (IOTS: [www.iots-consortium.com](http://www.iots-consortium.com))

Lo más probable es que el derrame se moverá masivamente hacia NW. También es importante indicar que el tiempo de permanencia del hidrocarburo dentro del Golfo de Paria será largo y habrá muy poca o ninguna salida por Boca Serpiente y Boca Dragón debido a los patrones de corrientes, vientos y lo estrecho de ambas bocas.

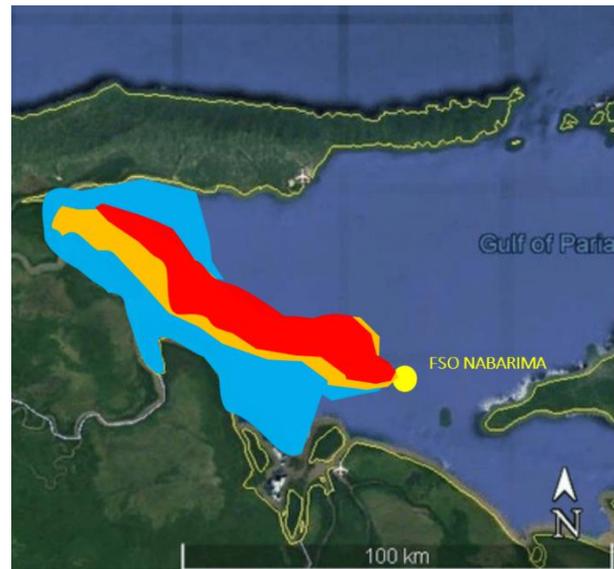
- Alta densidad de mancha
- Media densidad de mancha
- Baja densidad de mancha

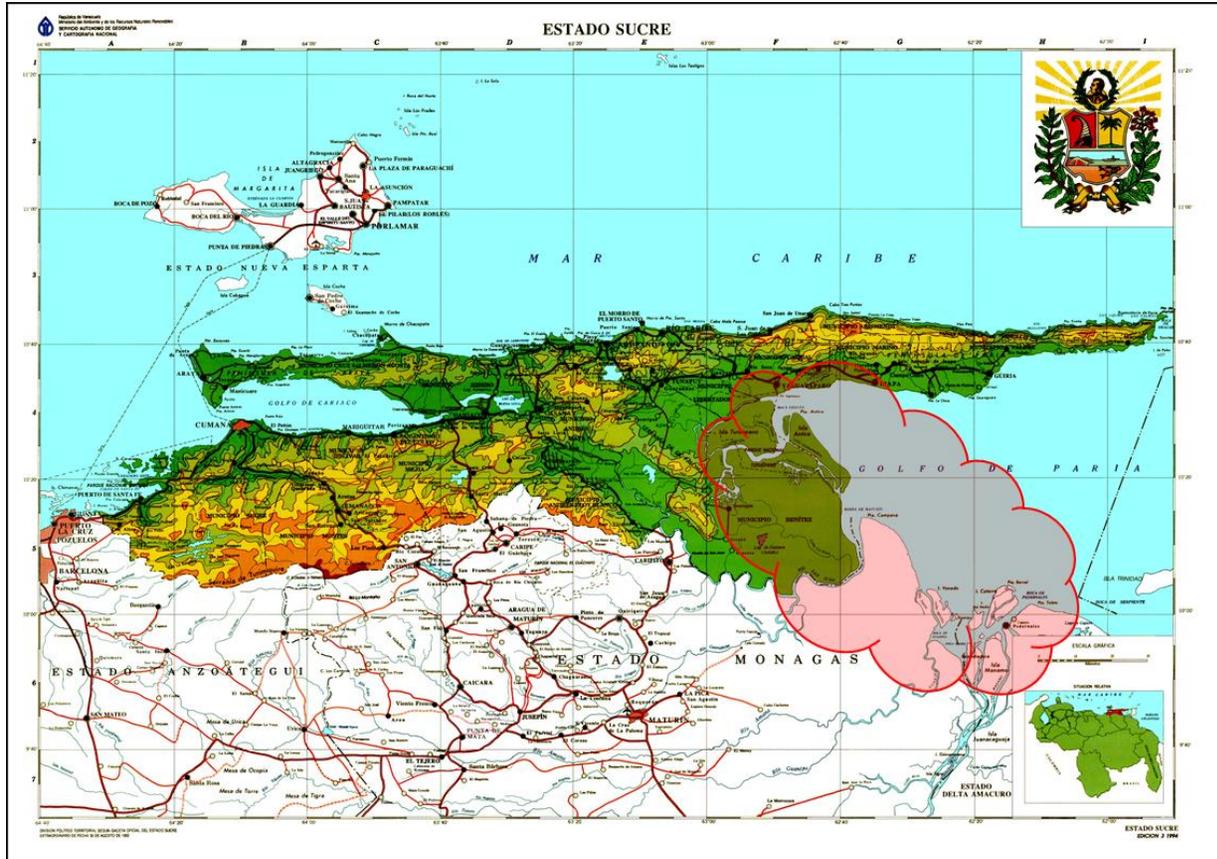
La figura 24 visualiza la posible área en las cuales los pobladores residentes podrán sufrir afecciones pulmonares en caso de un derrame en el FSO Nabarima.

Figura 24. Área de afectación potencial de contaminación aérea por un derrame masivo de hidrocarburo del FSO NABARIMA (IOTS: [www.iots-consortium.com](http://www.iots-consortium.com)) En este mapa la nube gaseosa es una representación general basado en los datos meteorológicos del área

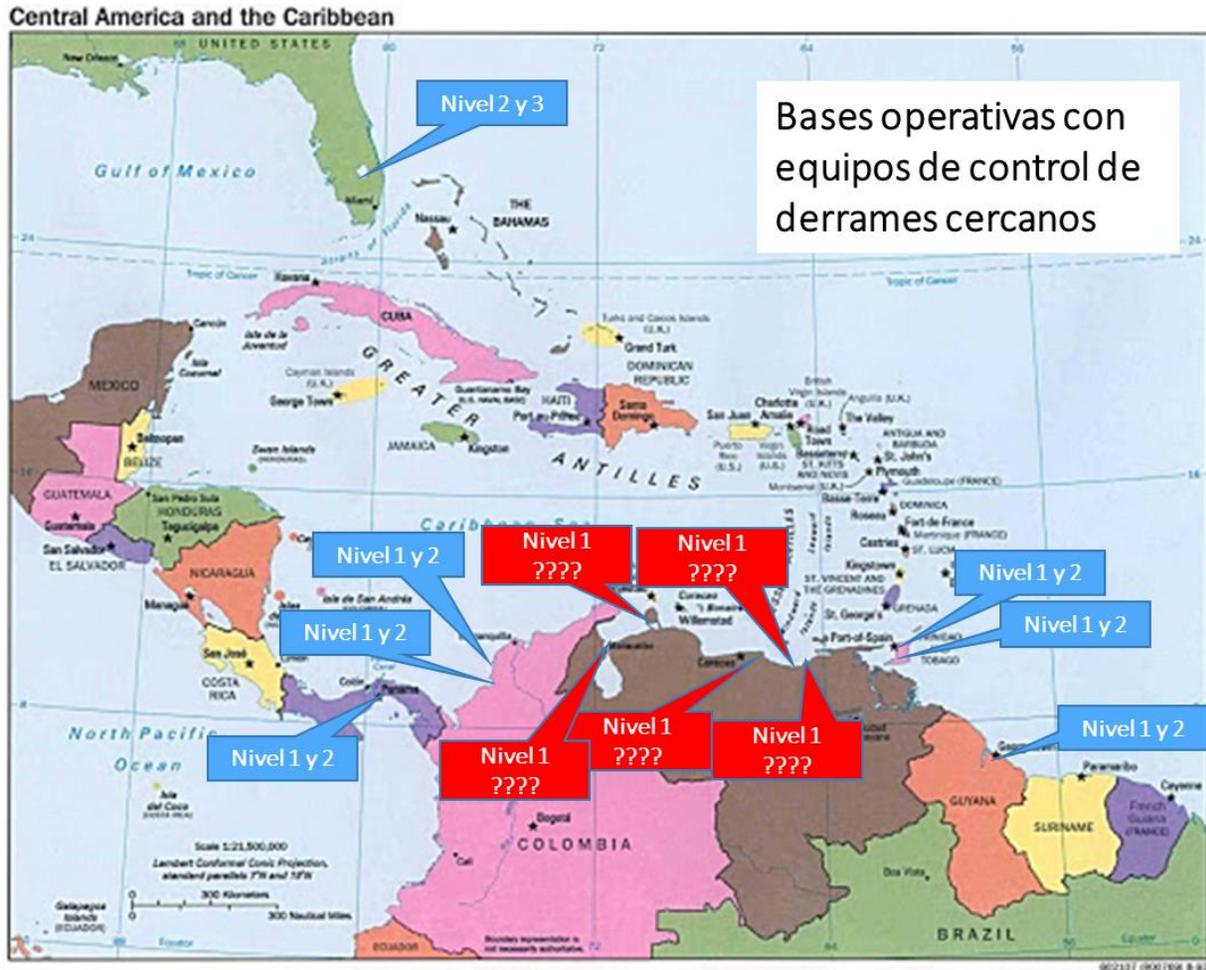
Figura 25. Ubicación de las ubicaciones en Venezuela o cercanos al país, de los depósitos estratégicos de material de control de derrames Nivel 2 y 3 (azul) y de Nivel 1 pertenecientes a PDVSA (rojo). Los símbolos de interrogación indican que se desconoce el nivel de operabilidad y cantidad de equipos existentes. (IOTS: [www.iots-consortium.com](http://www.iots-consortium.com))
